# La prevenzione e la gestione degli eventi alluvionali in aree a rischio geologico: recenti esperienze in Piemonte

Secondo Barbero  
Direttore Generale Arpa Piemonte

23 novembre 2023

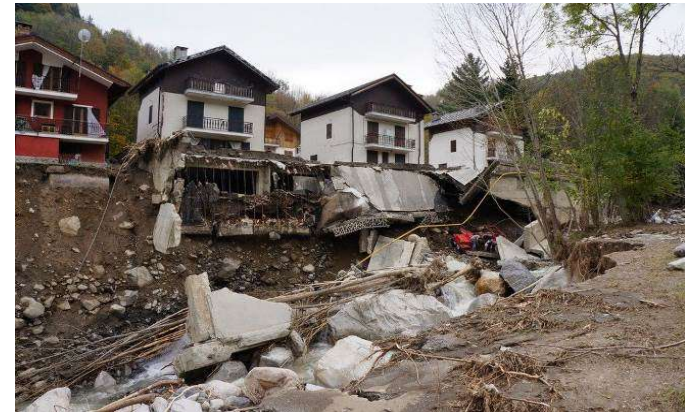
T. Vermenagna a Limone Piemonte

2 ottobre giorno più piovoso degli ultimi 60 anni con 112 mm

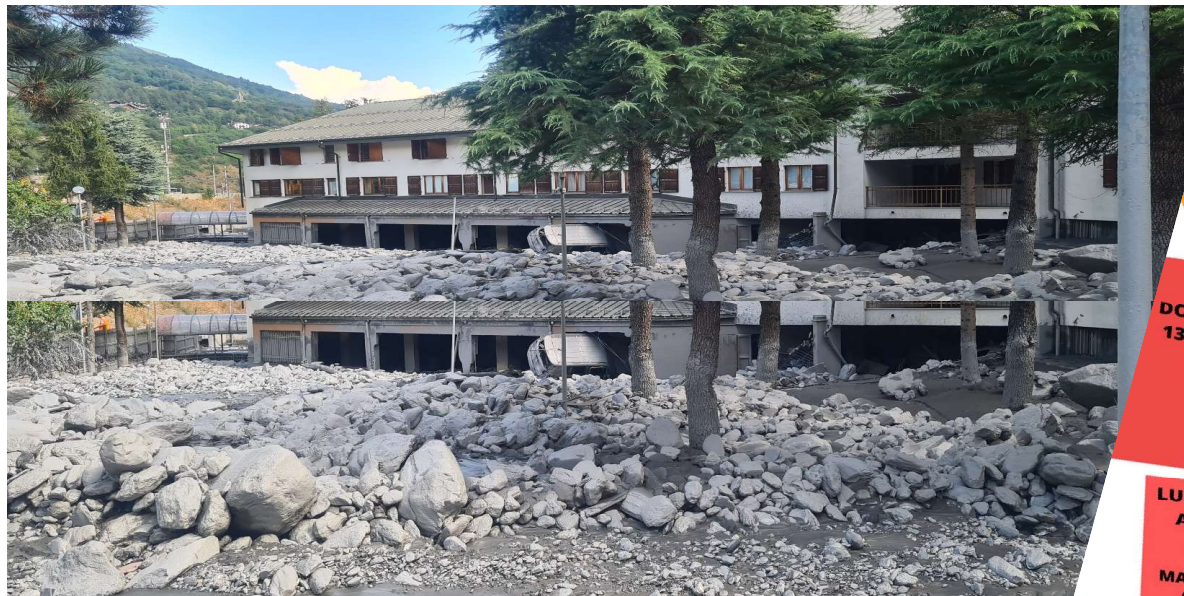
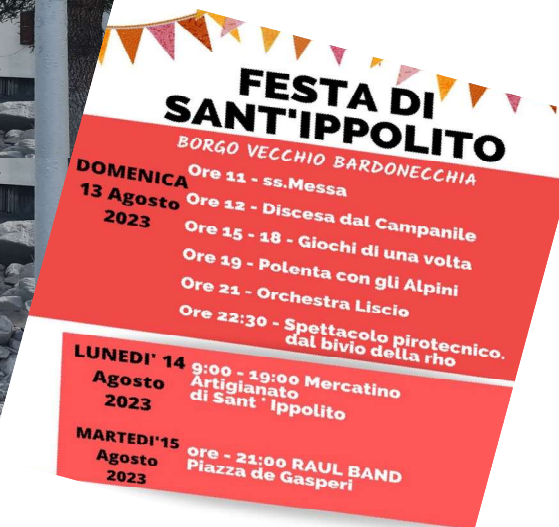
## Colata detritica Bardonecchia 13 agosto 2023

Nella serata del **13 agosto 2023**, una cella temporalesca collocata in testata del bacino del Torrente Frejus ha dato origine ad **una colata detritica** che ha interessato l'abitato di Bardonecchia (TO).

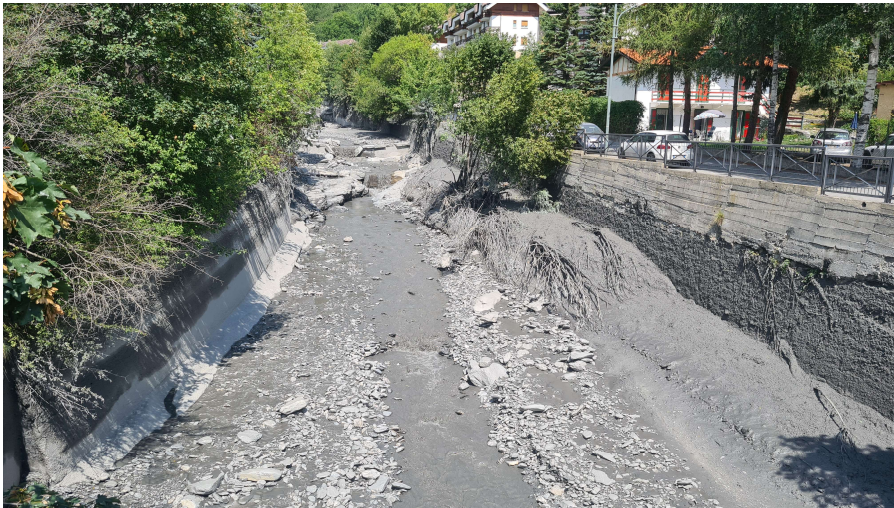
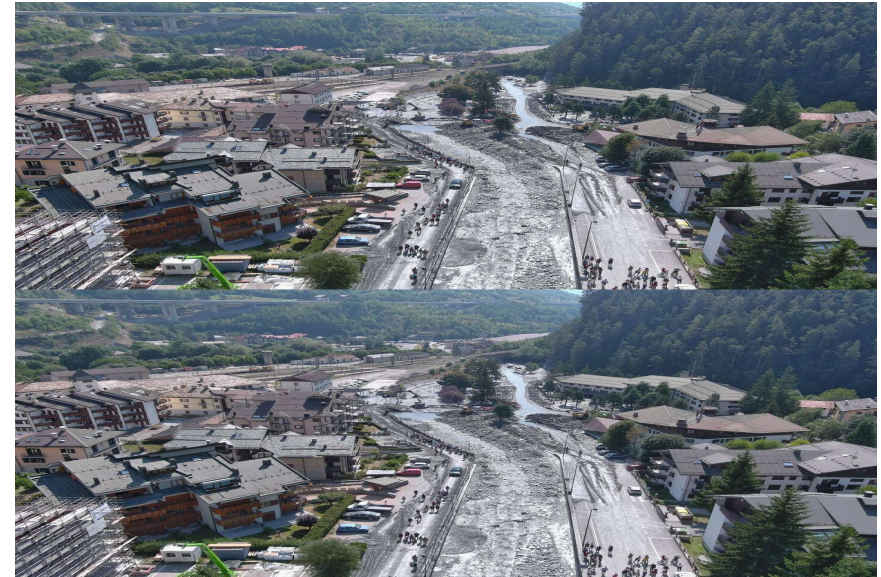
Il passaggio della colata è avvenuto in paese intorno dopo le 21: **nella parte più alta del paese** la miscela di acqua e detriti ha colmato completamente la sezione di deflusso, mantenendosi comunque all'interno dell'alveo e causando **danni più contenuti**; **nella zona più a valle**, compresa tra la rotonda di Via Torino e la confluenza con il Torrente Rochemolles, il materiale detritico è fuoriuscito dall'alveo causando **ingenti danni**.

**Volume di detrito rimosso circa 50 mila mc**

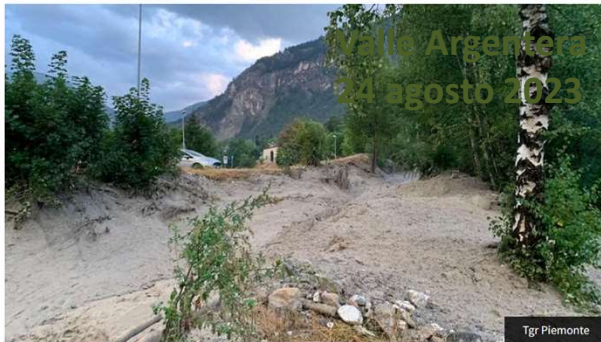
La frana che ha bloccato la via di accesso a Sauze di Cesana

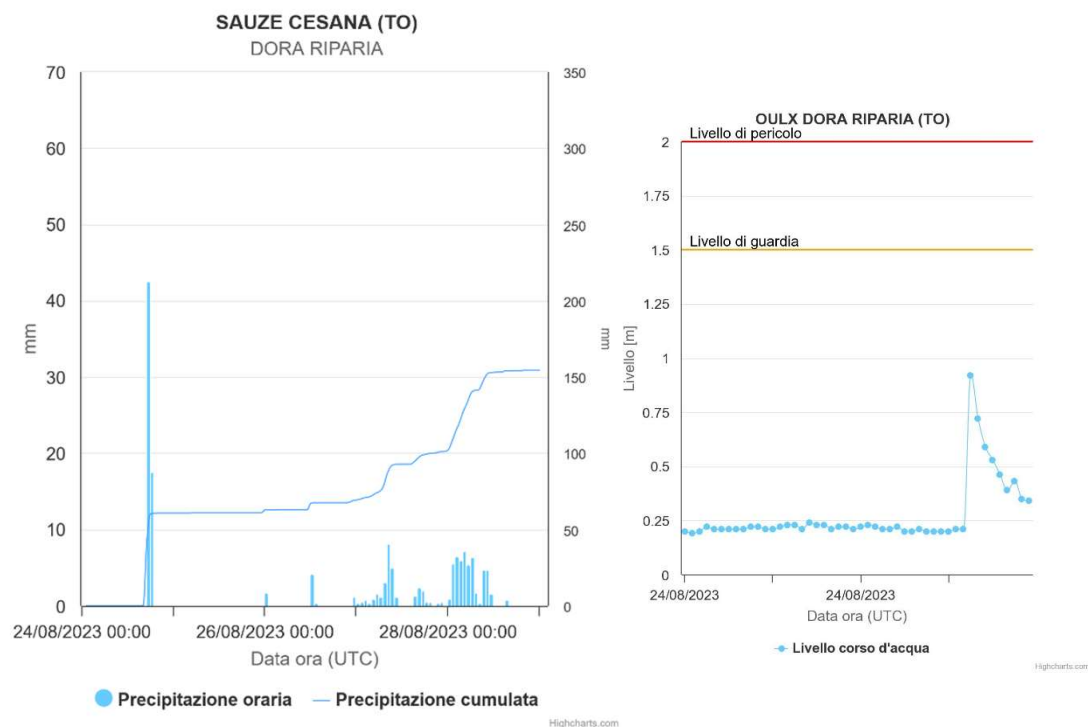
Tra le 18 e le 20 locali, si raggiungono i 70 mm di pioggia cumulata (● 60.8 mm al pluviometro di Sauze di Cesana), evento di intensità insolita per un così breve intervallo di tempo (TR > 50 anni)

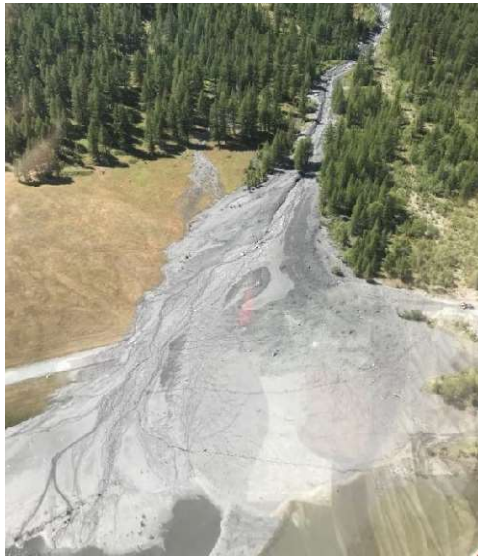
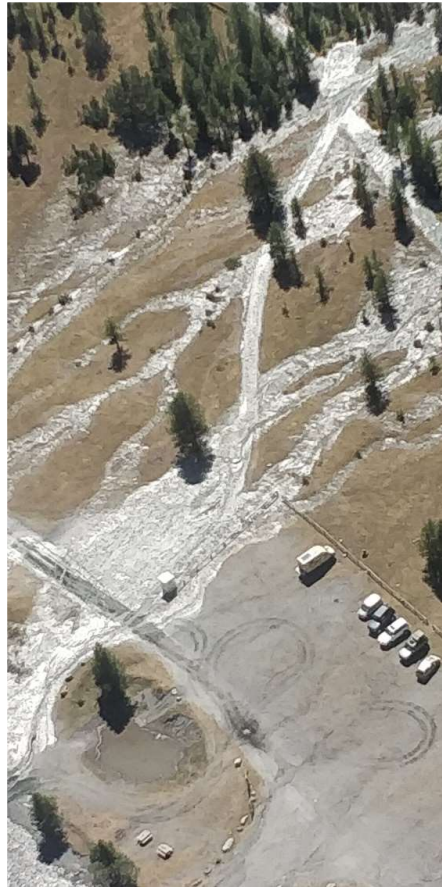
A seguito della precipitazione si sono verificate **colate detritiche** lungo la quasi totalità delle aste torrentizie lungo il versante sinistro della Valle Argentera, con **diffuso coinvolgimento della strada** comunale della valle. **eventi minori sul versante destro** della stessa valle e nell'adiacente Val Thuras.

Sul fondovalle gli effetti si sono tradotti in una **sequenza di colate detritiche** che hanno interessato i conoidi alluvionali o i bassi versanti, coinvolgendo ampiamente la viabilità locale.

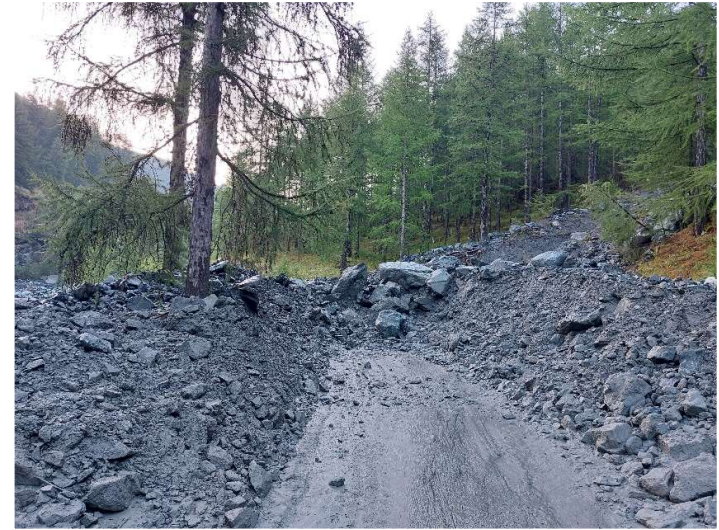
## Effetti al suolo

Non sono stati coinvolti edifici, ma a seguito dell'evento **centinaia di persone sono rimaste isolate** lungo la Valle Argentera, frequentata meta estiva.

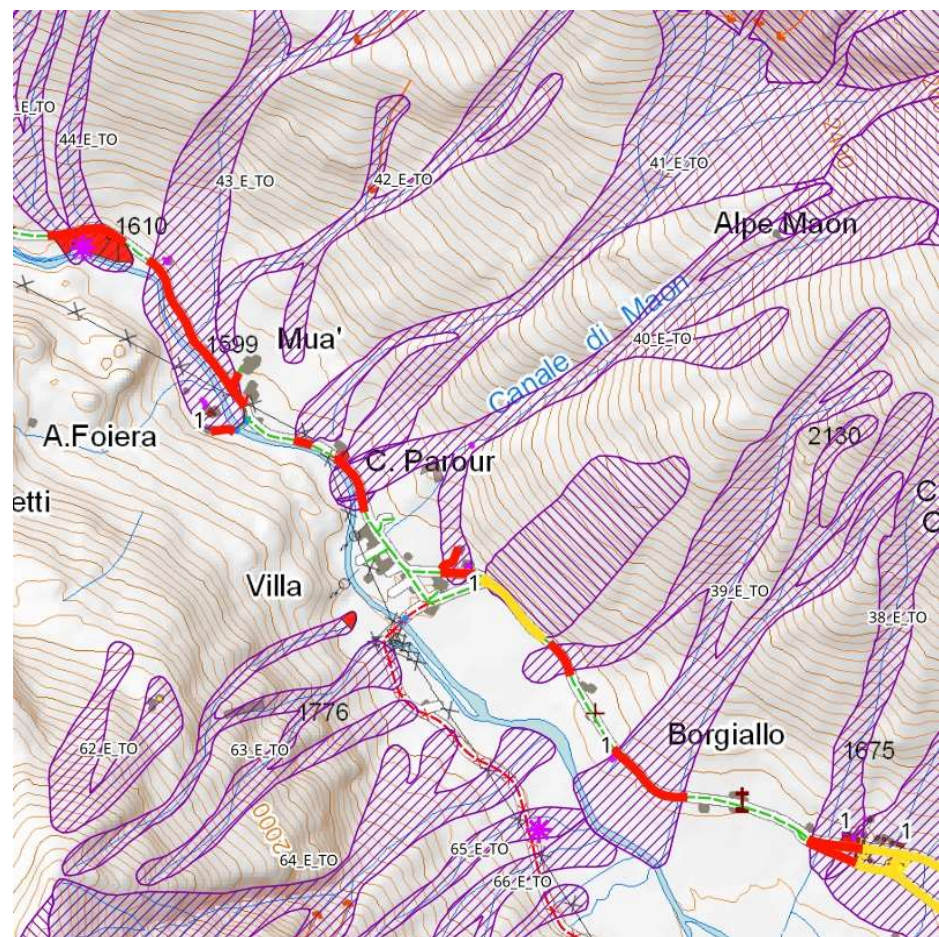
# Valanghe (Processi di versante): cartografia della pericolosità e rischio

Dall'incrocio geografico tra pericolosità ed elementi esposti è stato ricavato, **per ogni elemento esposto**, un **grado di rischio** ("R1", "R2", "R3", "R4"), utilizzando un approccio matriciale derivato dalla metodologia propria della "Direttiva Alluvioni".

Danno			
		D1	D2	D3	D4
Pericolosità	L	R1	R1	R2	R2
	M	R1	R2	R2	R3
	H	R1	R2	R3	R4
