Il ruolo degli acquiferi carsici nell'evento alluvionale dell'ottobre 2020 (alte valli Tanaro, Corsaglia e Vermentagna)

Vigna Bartolomeo

Workshop: «L'evento alluvionale del 2-3 ottobre 2020 in Piemonte»

Torino, 25 maggio 2022, Hotel Pacific Fortino

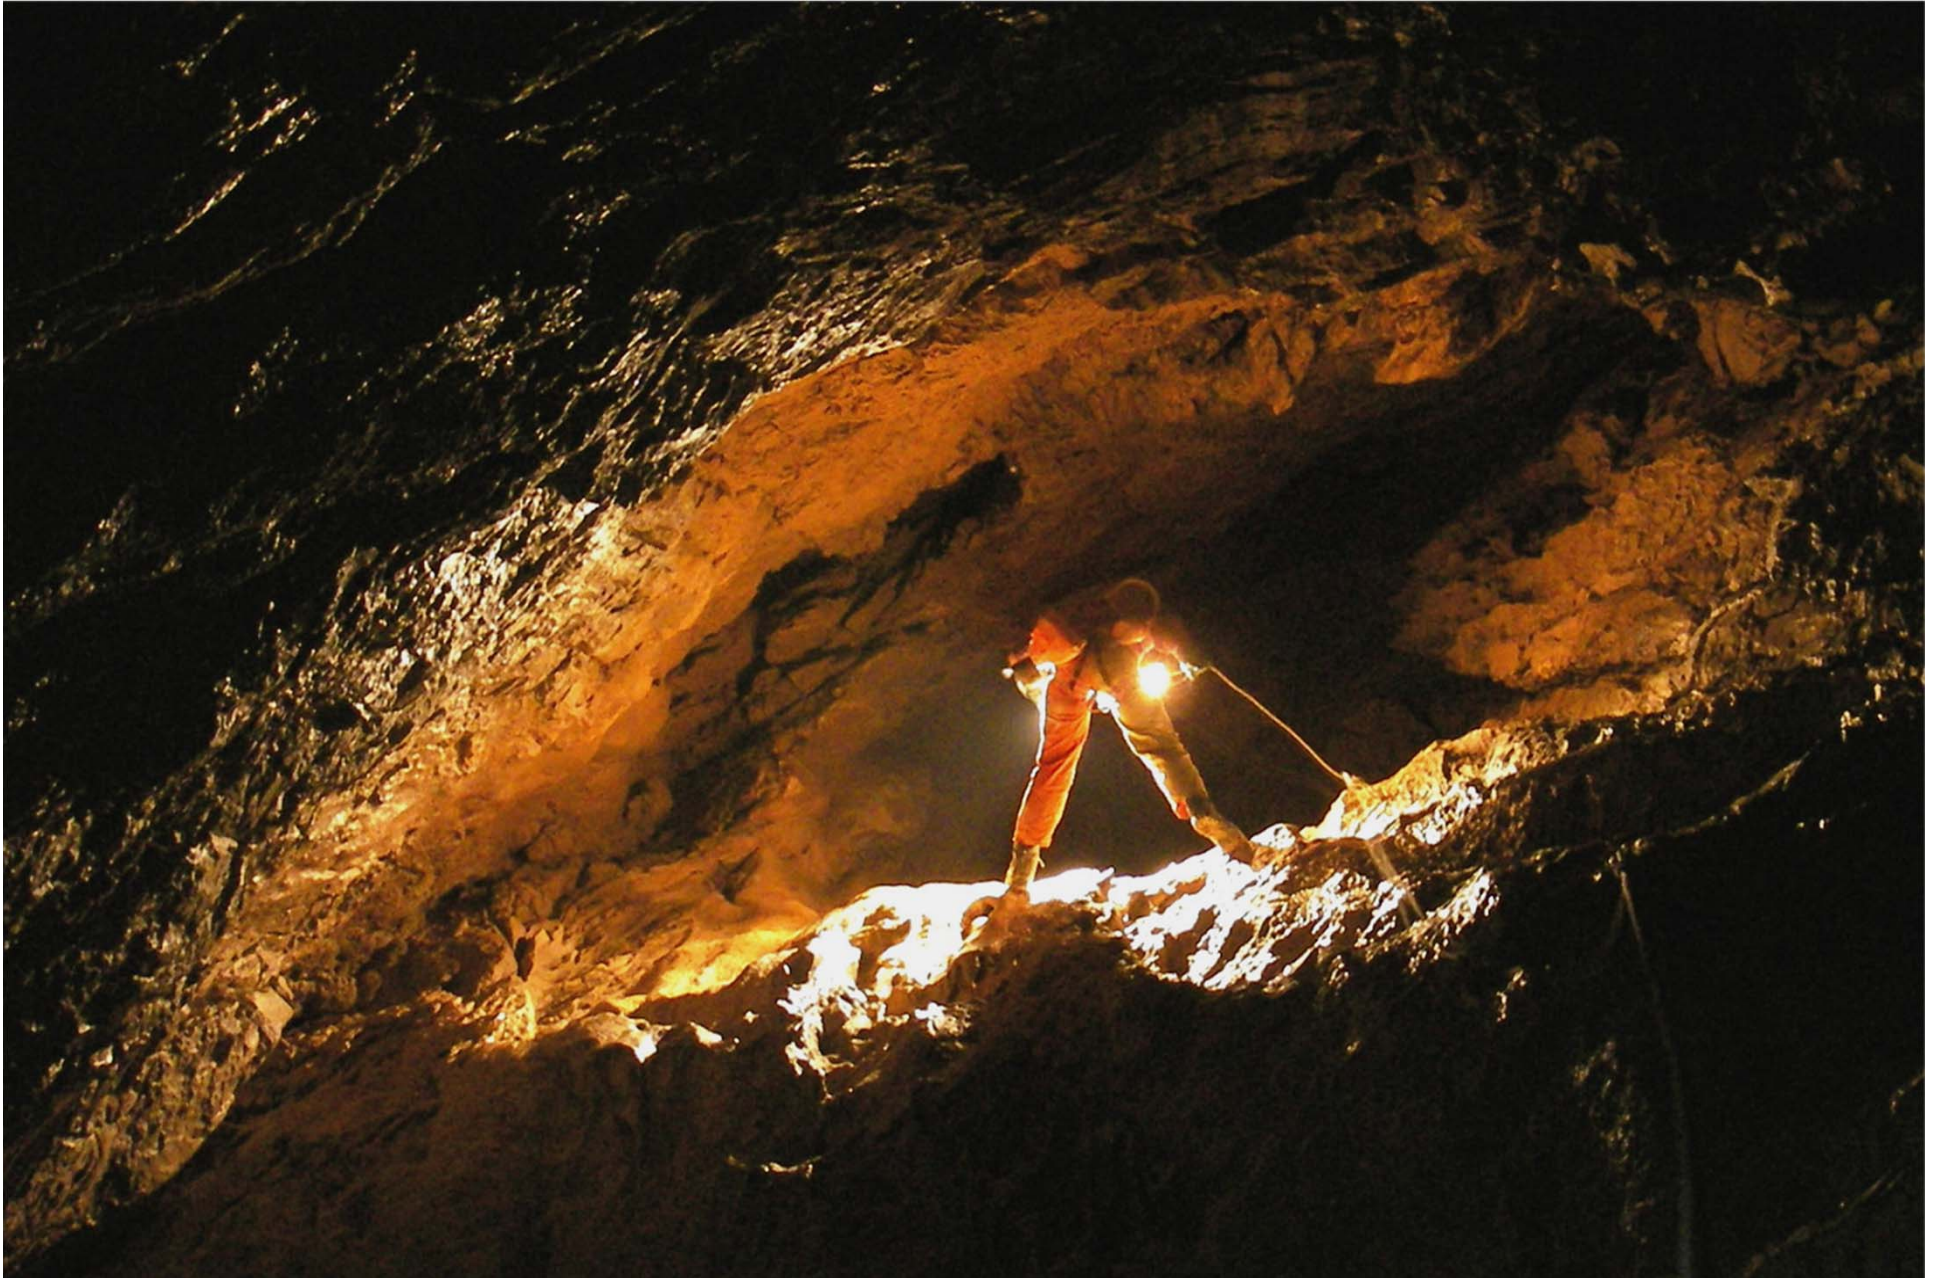
I pozzi semi-attivi costituiscono le principali vie di drenaggio della zona non satura

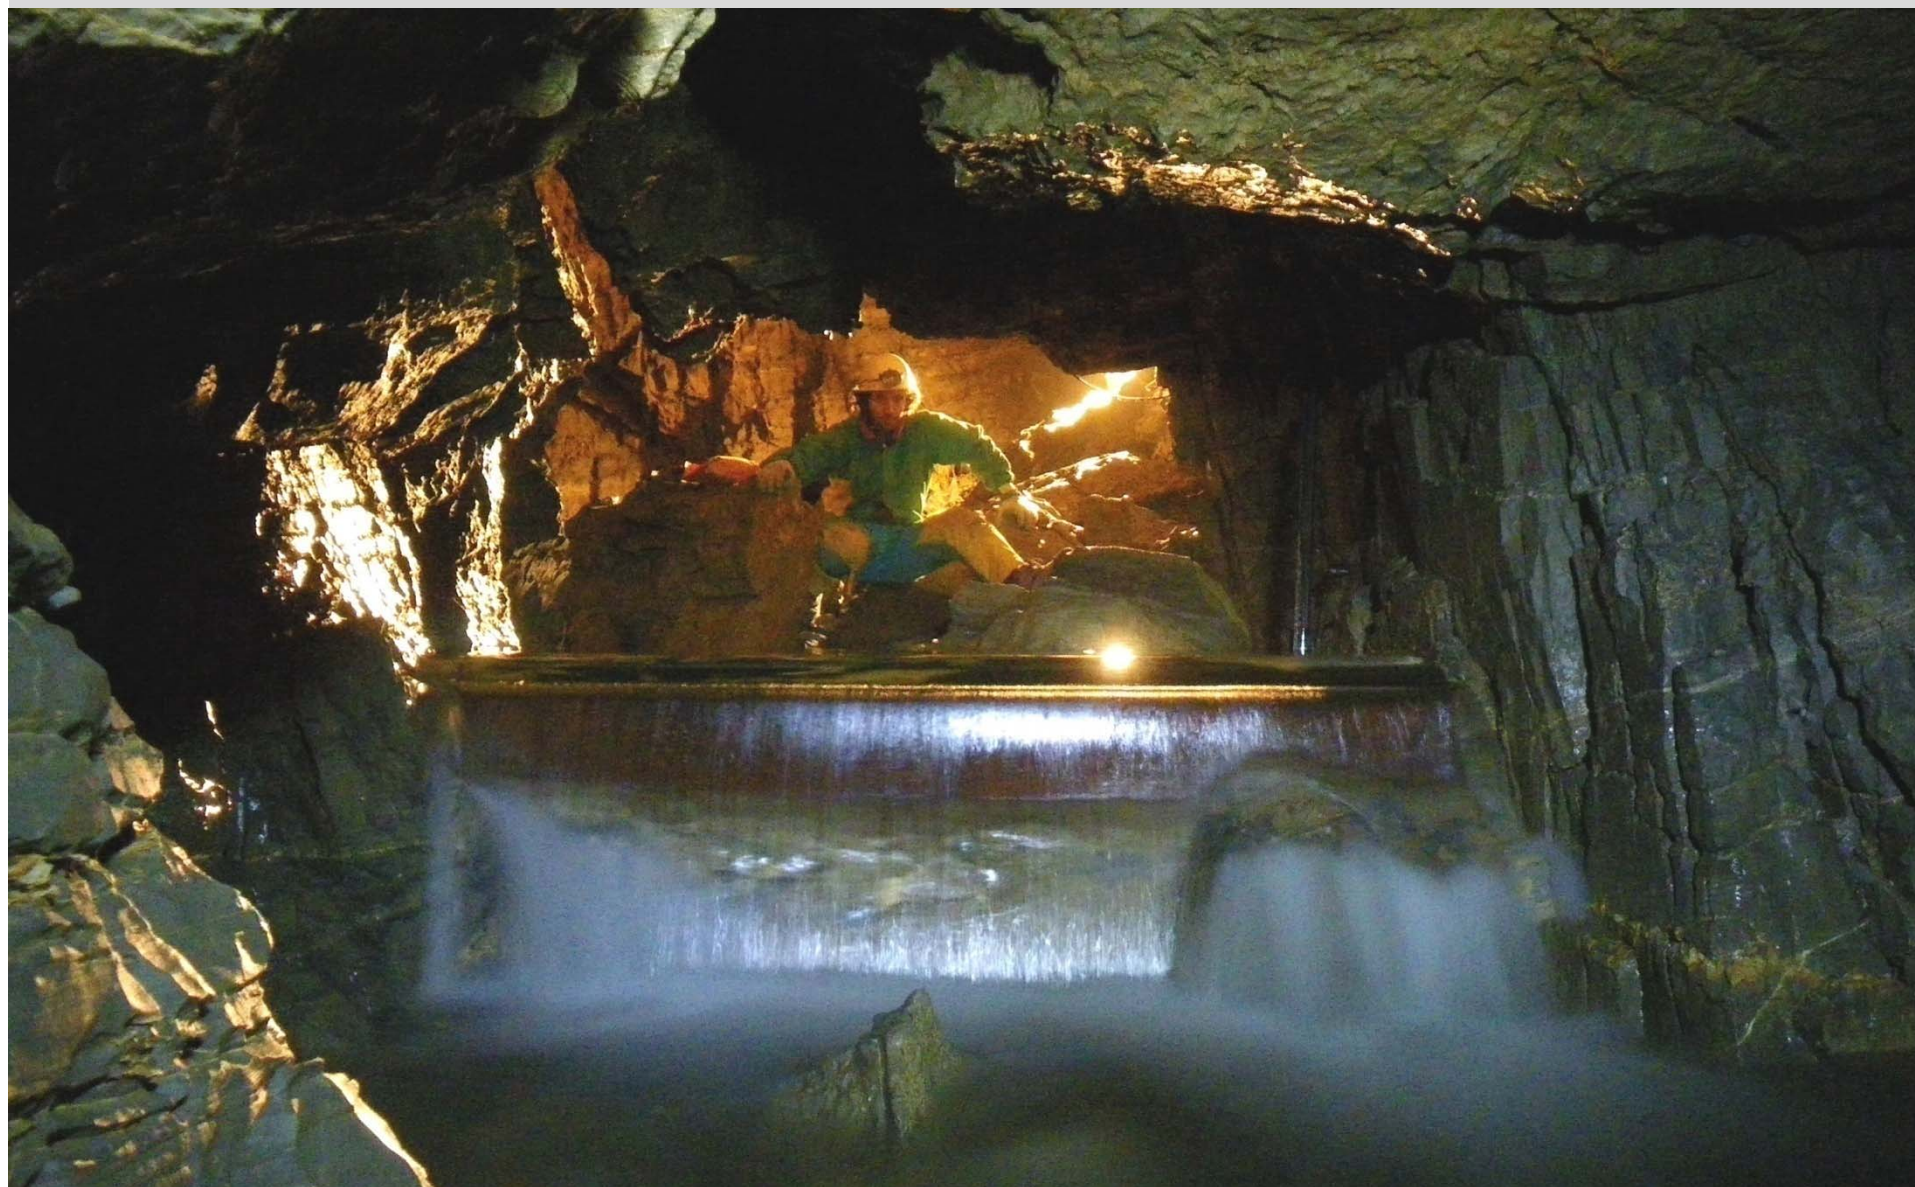
Studio degli acquiferi carsici eseguito dal DIATI: presso le sorgenti non captate ad uso idropotabile sono stati realizzati con l'aiuto degli speleologi degli stramazzi per misurare la portata

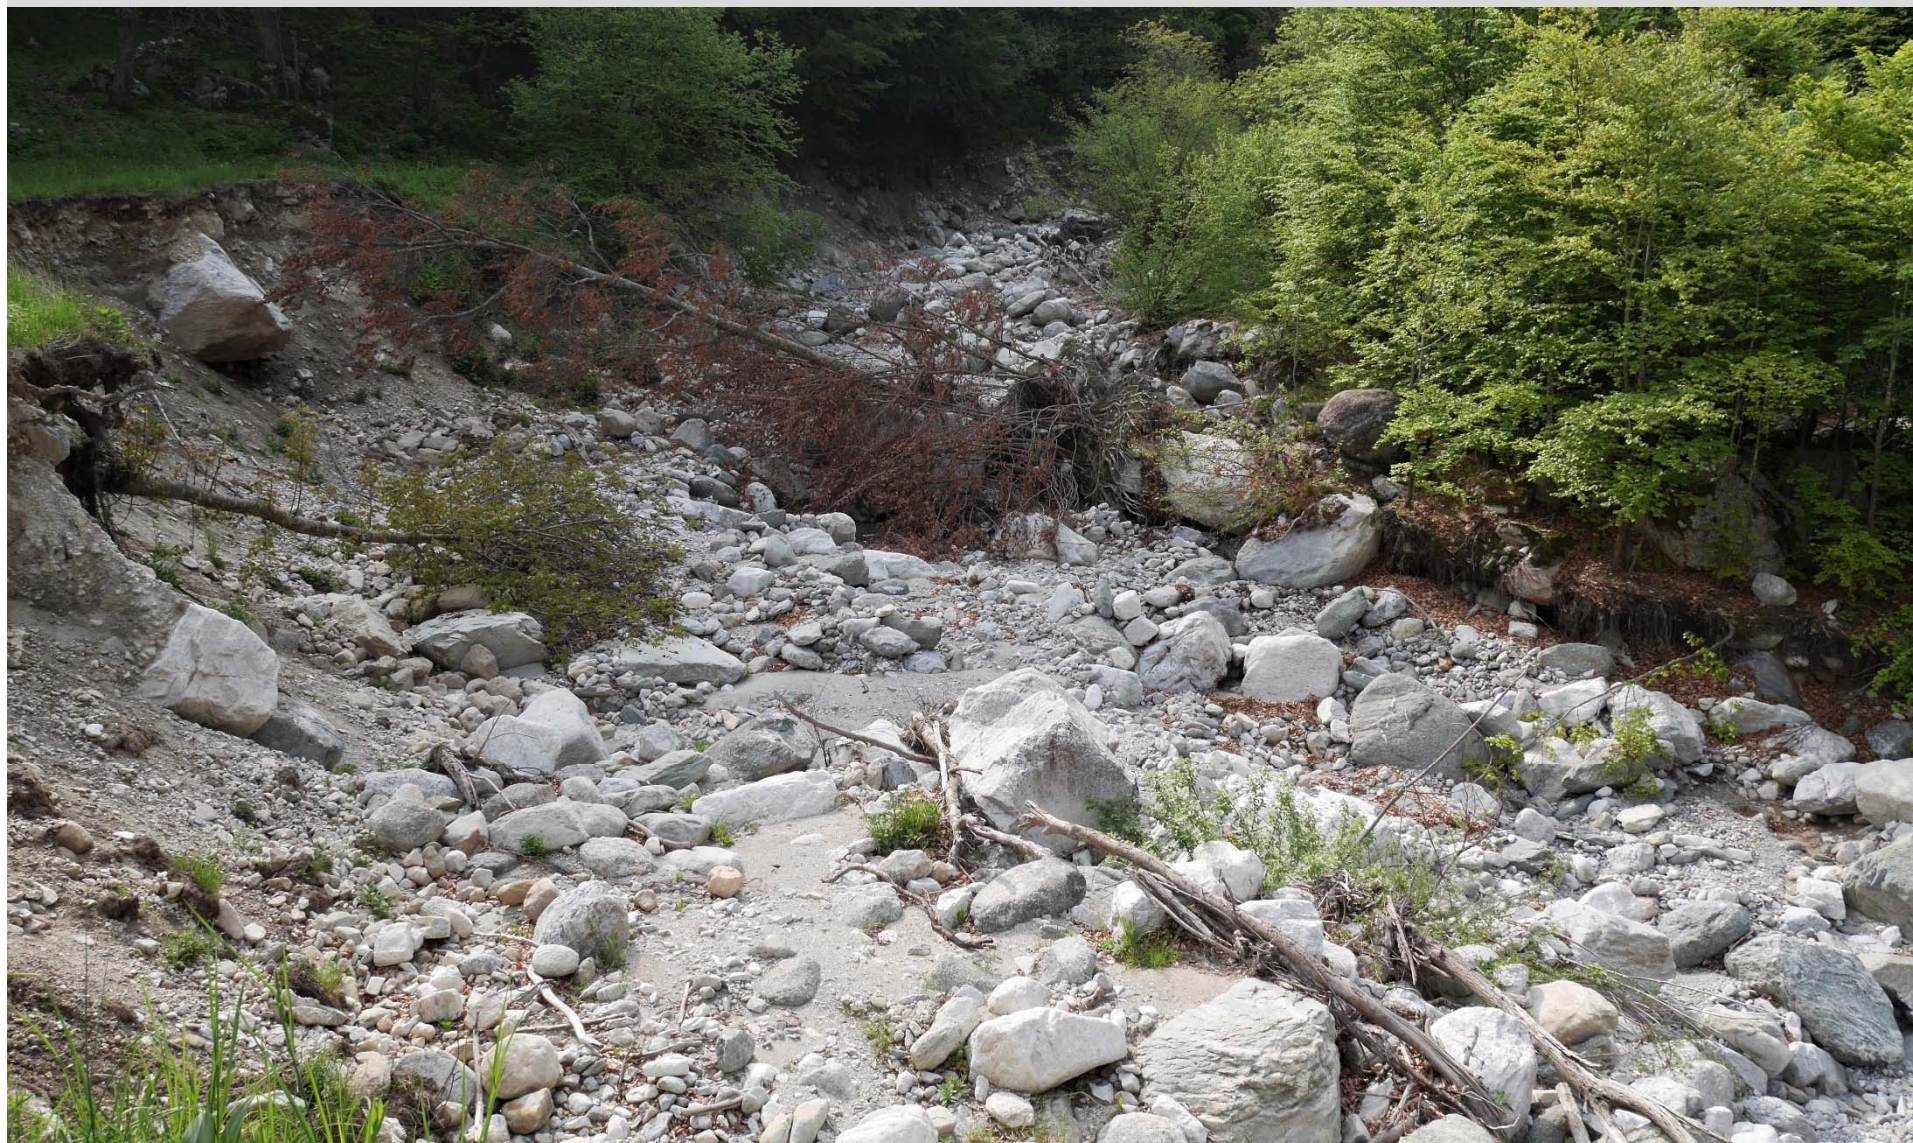
Il Vallone assorbente di Borello dopo l'evento alluvionale dell'ottobre 2020, stravolto dalle acque di ruscellamento superficiale

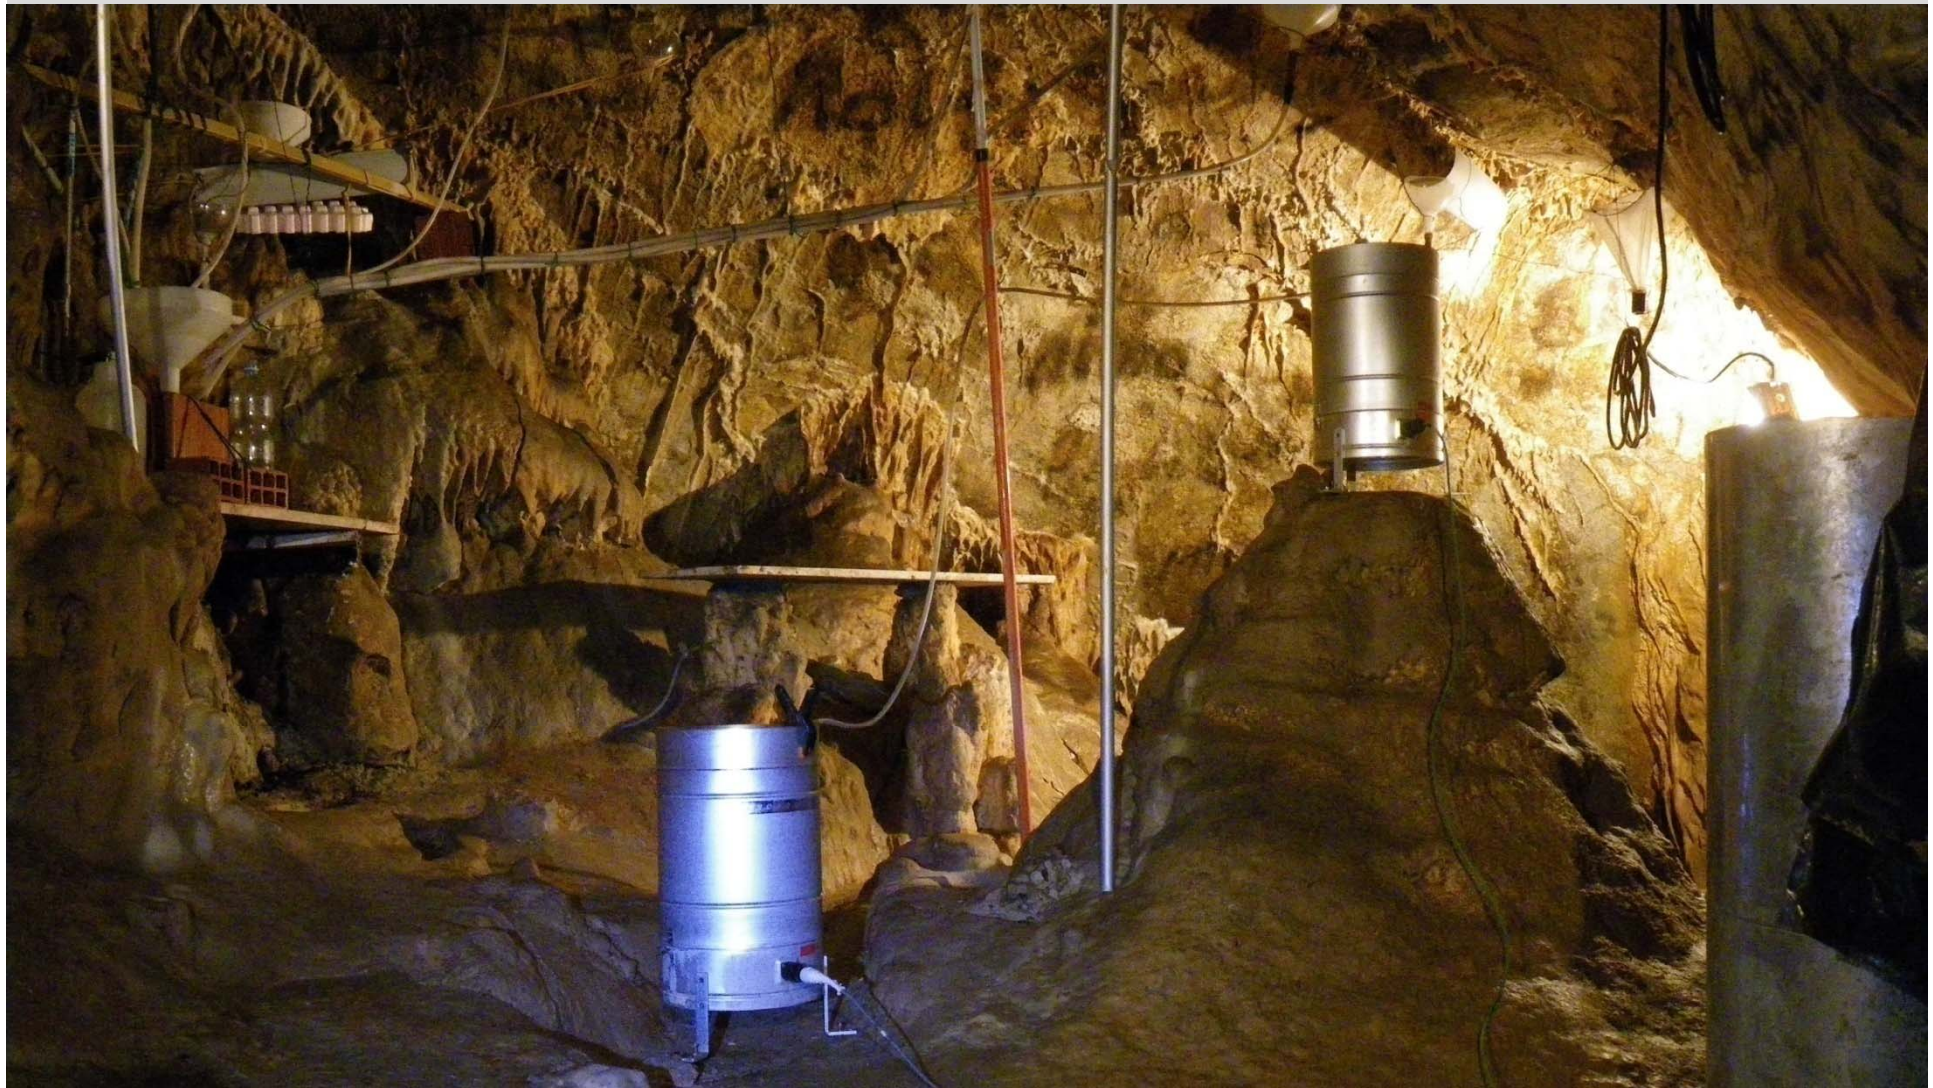
Misure di portate molto ridotte provenienti dalla rete delle microfratture vengono eseguite con dei pluviografi

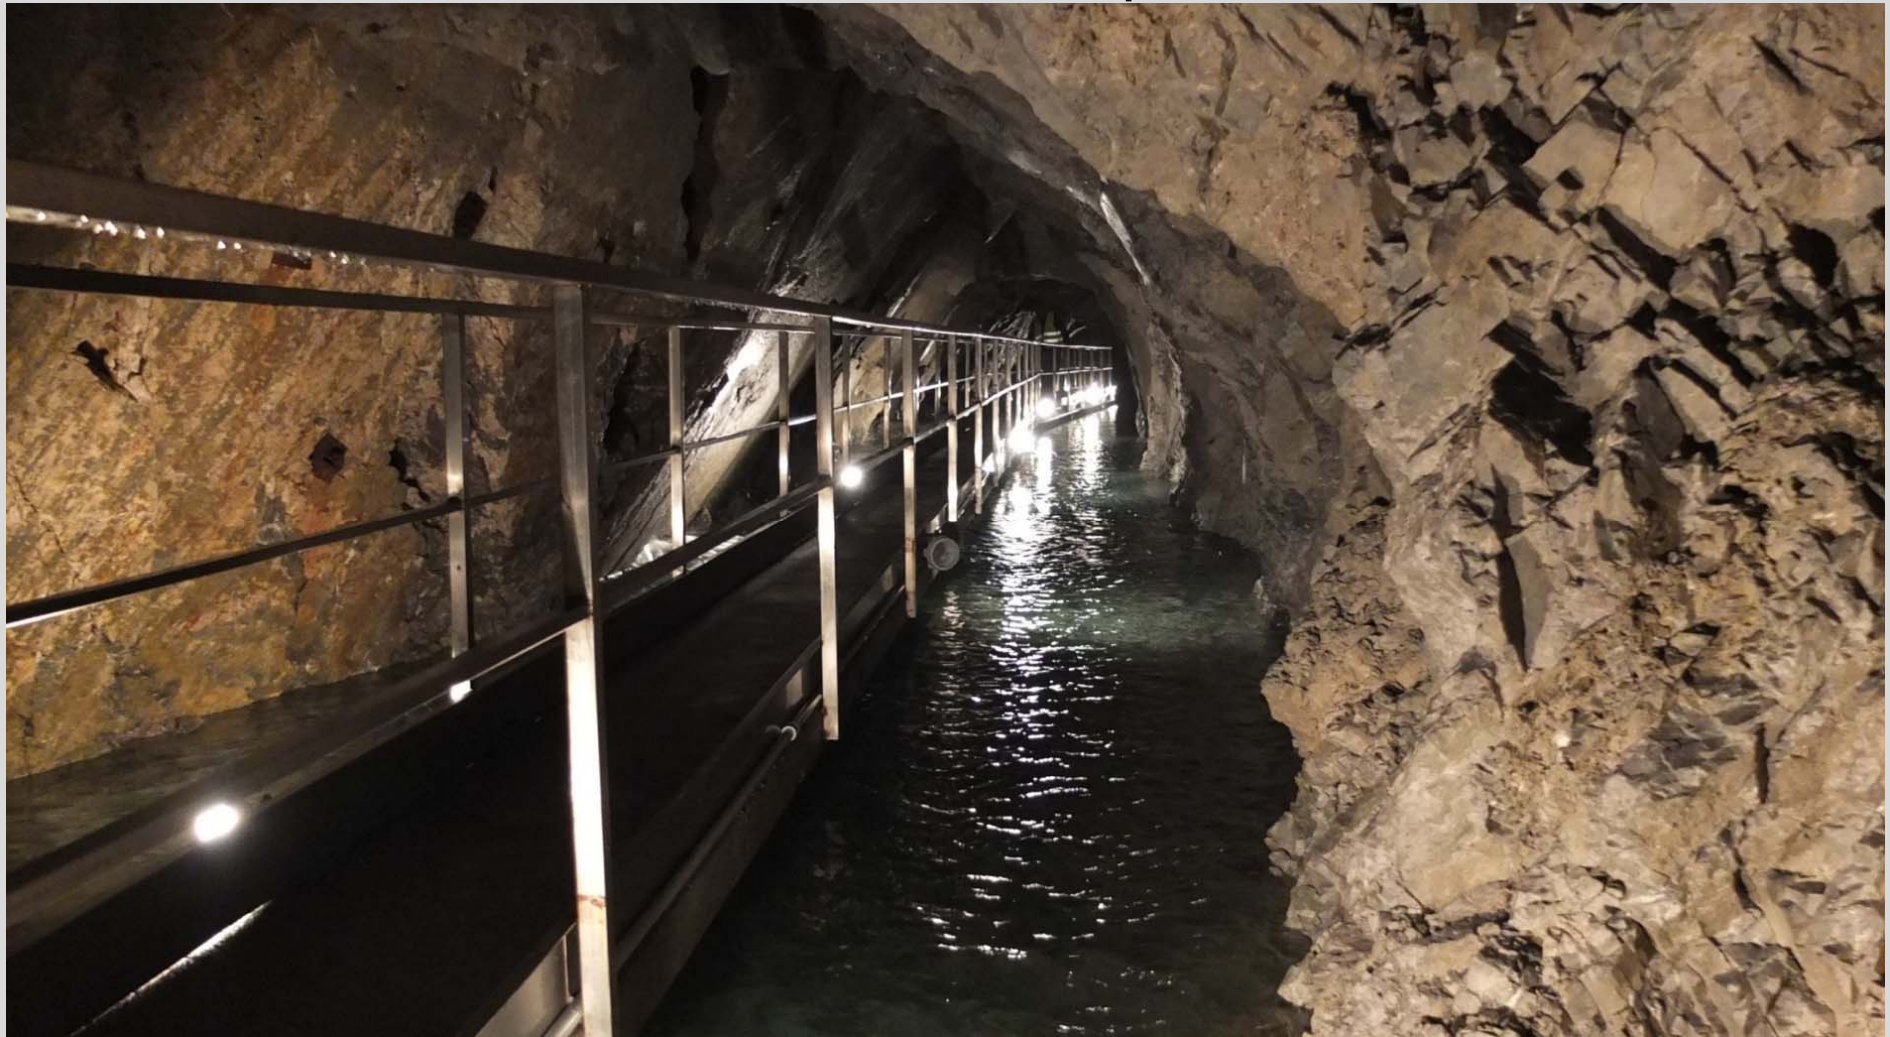
Sorgente del Colle di Tenda (alta valle Vermentagna): la captazione (costituita da una galleria drenante) si trova all'interno della galleria ferroviaria. Le venute idriche sono in corrispondenza di diverse decine di fratture poco carsificate

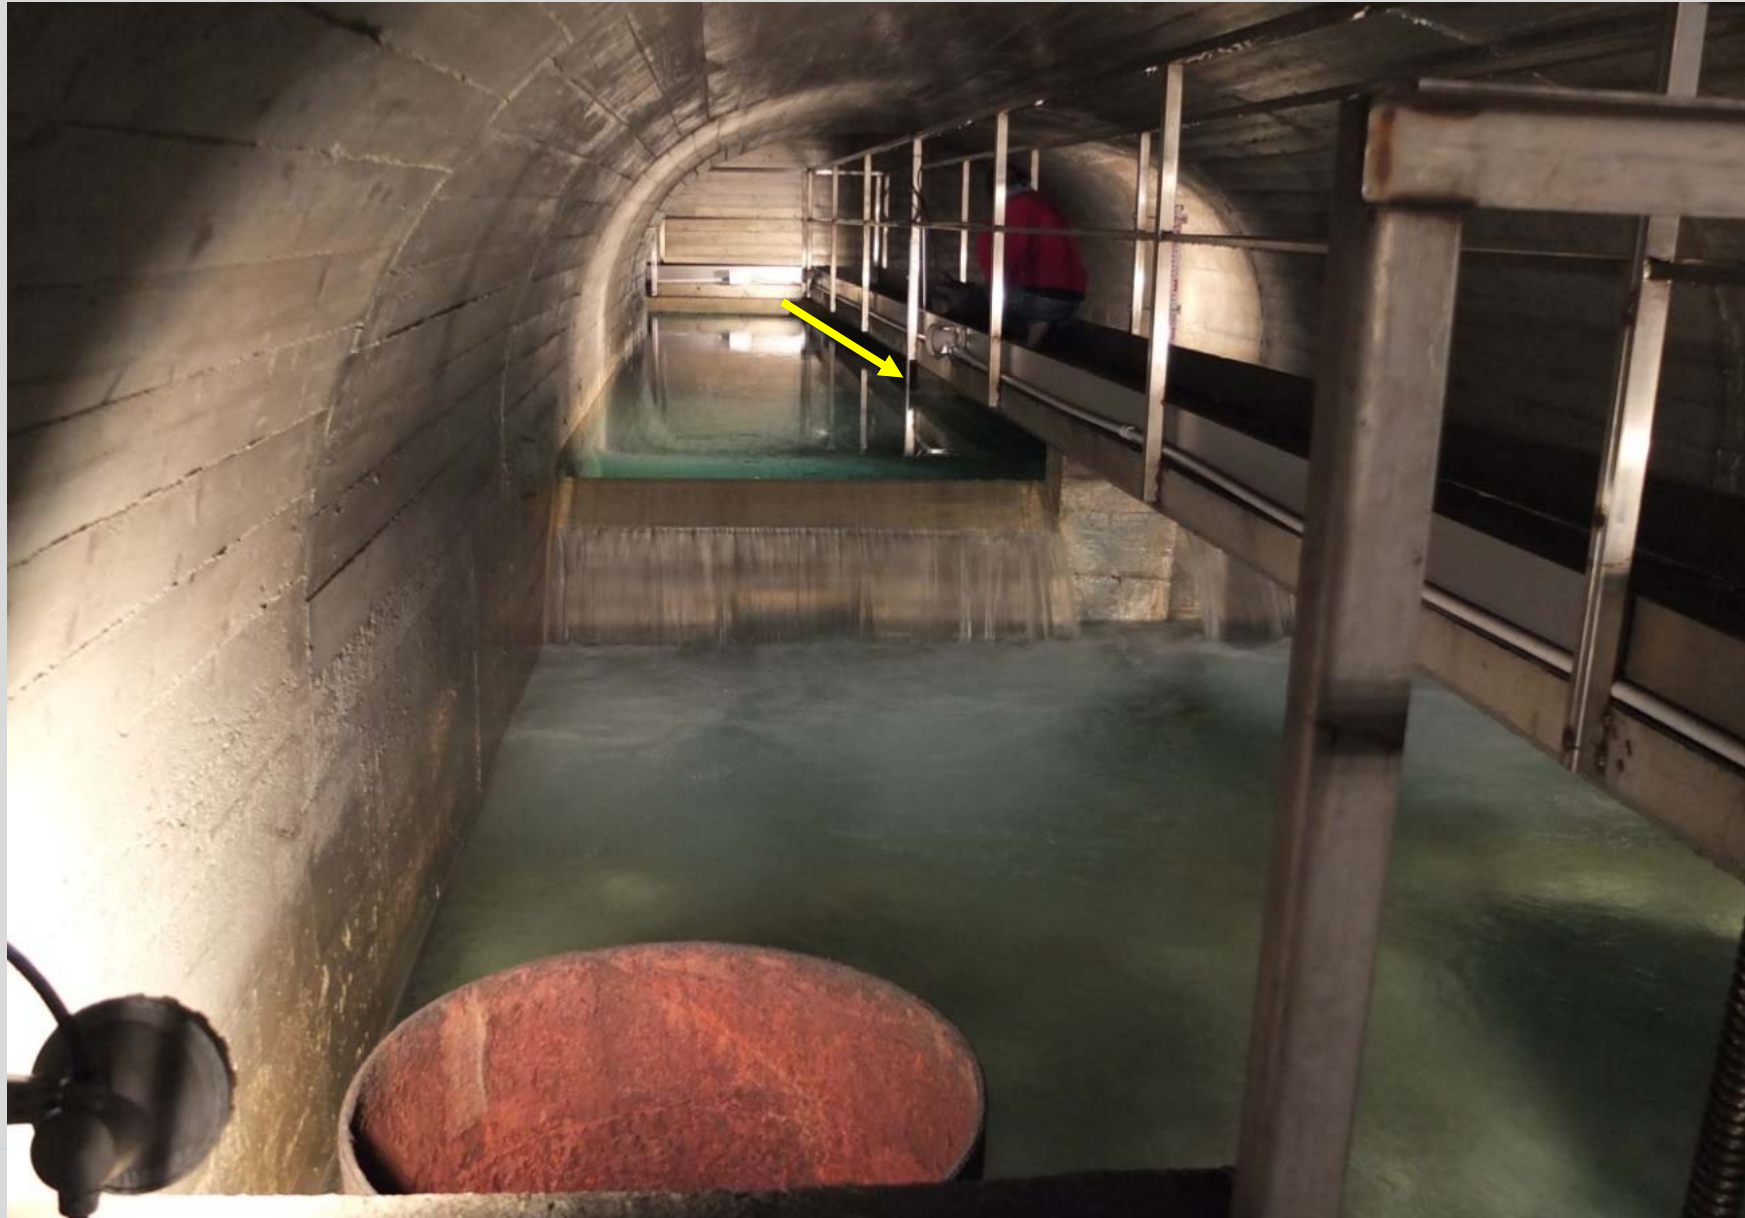
Le acque sono poi raccolte in una vasca di calma dotata di bocca a stramazzo dove è installato un *data logger*
