L'EVENTO NELLA VALLE DEL FIUME TANARO E NELLE VALLI MONREGALESI

**Fabio Luino
Chiara Silvestro**

**CNR IRPI Torino
Regione Piemonte**

LA VALLE TANARO

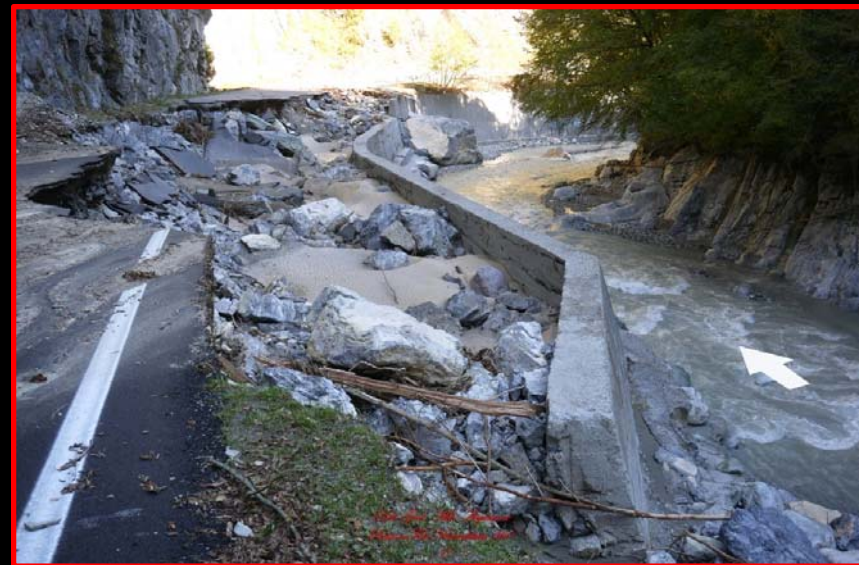
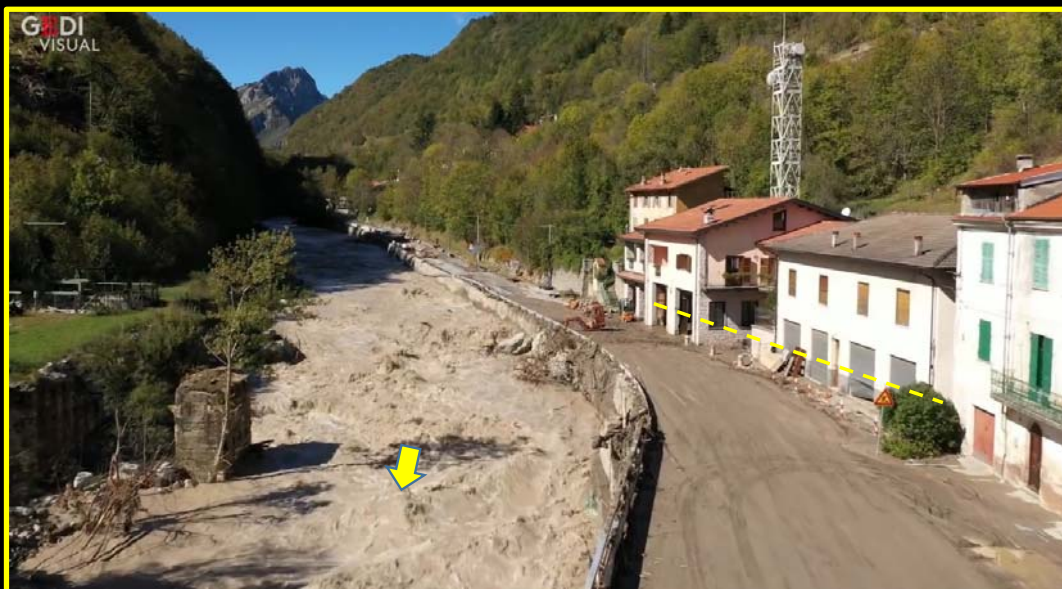
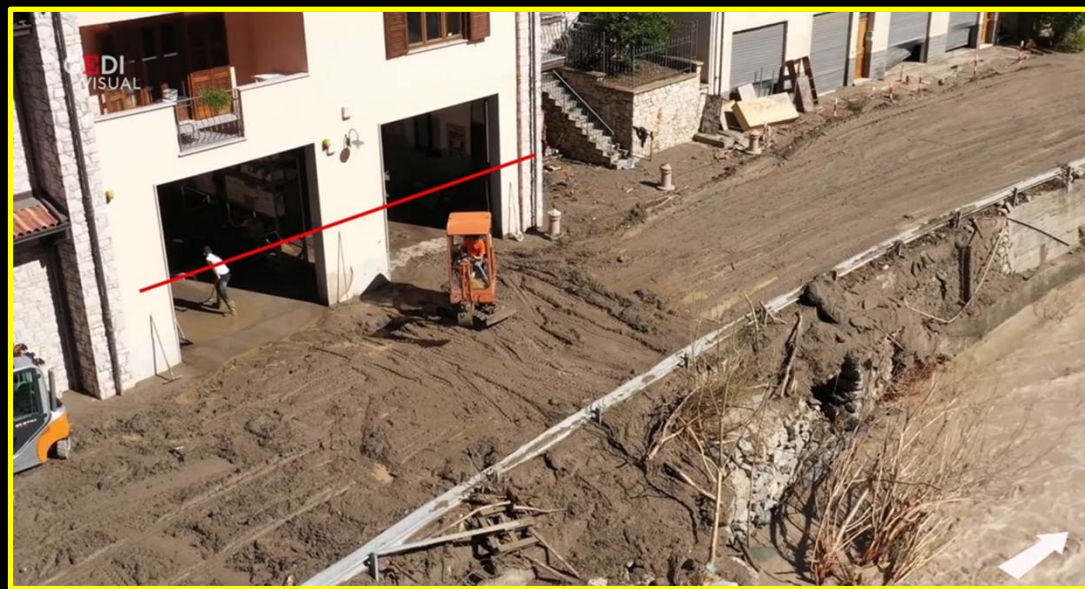
Il Tanaro è esondato già a monte dell'abitato di Ponte di Nava, inondando la strada provinciale e asportandone alcuni tratti in sinistra ove la carrozzabile corre a fianco del corso d'acqua.

Nell'abitato di **Ponte di Nava** le acque hanno raggiunto oltre 1,50 m di altezza, danneggiando gravemente le abitazioni e le attività commerciali poste sempre in sinistra lungo la strada.

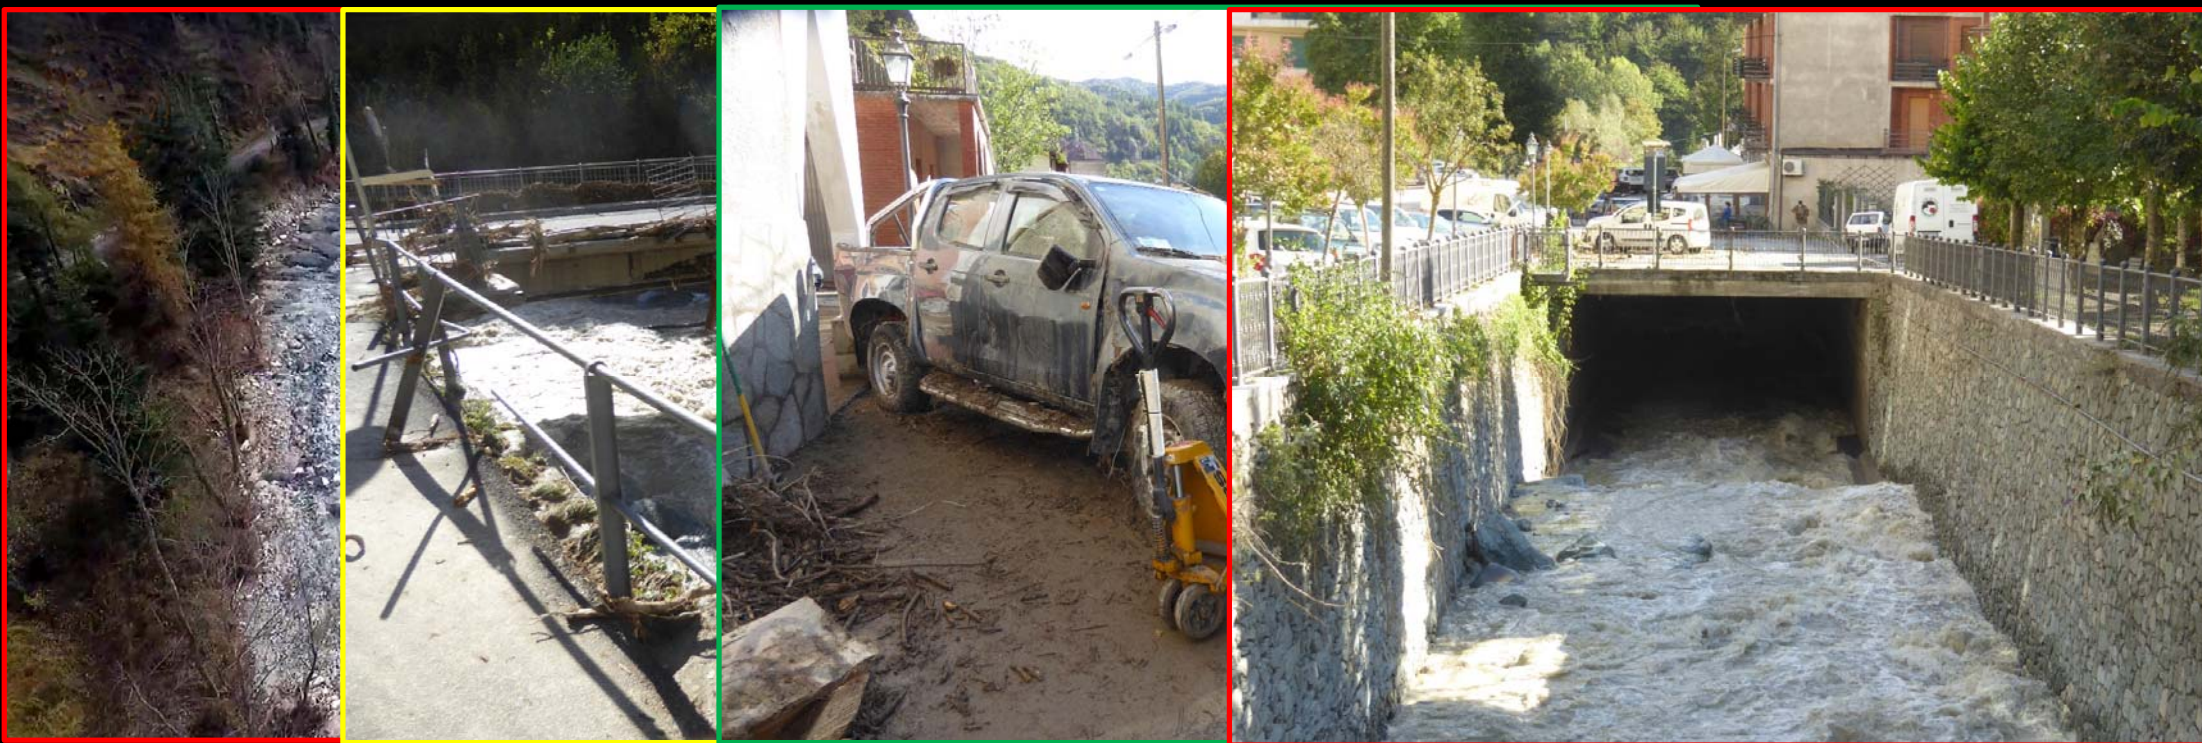
Danni gravi anche ad **Ormea** (28 milioni di euro circa). Il centro abitato è stato interessato da una piena rilevante del **Torrente Armella**, un pericoloso tributario sinistro che attraversa la cittadina per 500 m da N a S prima di confluire nel Tanaro. Le acque hanno travolto ogni cosa anche a causa delle ridotte dimensioni dell'alveo totalmente rettificato (larghezza media pari a 8-9 m) e del fatto che per 100 m scorre tombato al di sotto della piazza del paese: il torrente creò già problemi nel 1994 e nel 2016, anche se di minore entità.

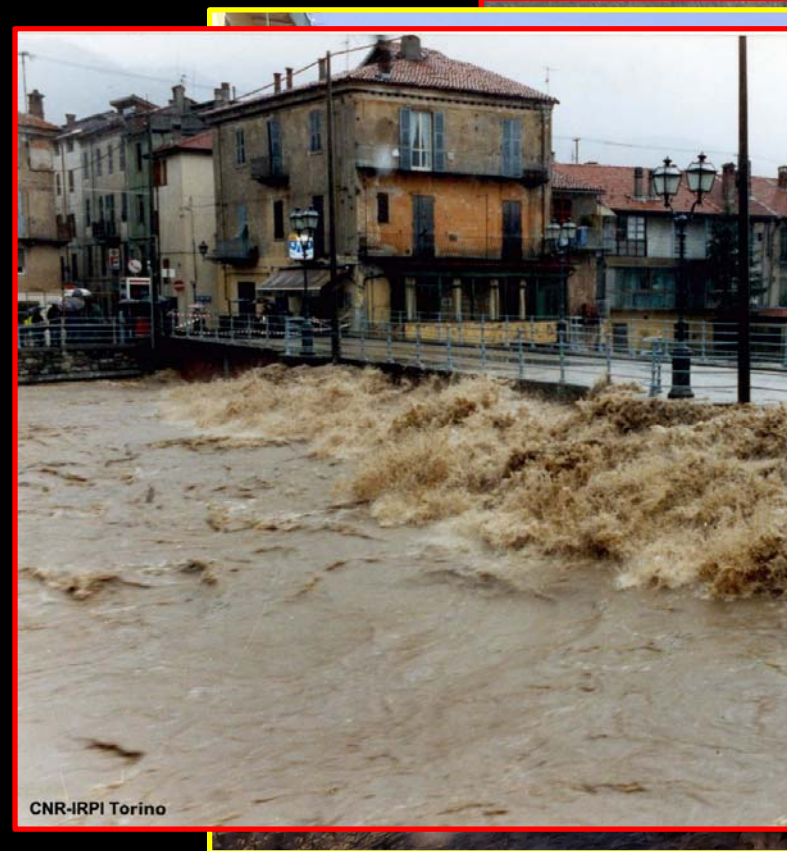
Anche il centro storico dell'abitato di **Garessio** è stato inondato come nel novembre 2016 e nel novembre 1994. La causa principale, anche in questo caso, oltre ad una rilevante portata del Tanaro, è stata la presenza al centro del paese del **Ponte Odasso**, un attraversamento massiccio a tre arcate, con due poderose pile in alveo, che è sempre stata la causa dell'esondazione del Tanaro nell'abitato, non solo nel 1994 e nel 2016, ma anche prima. Nella tarda serata del 2 ottobre le acque hanno sormontato l'opera di attraversamento e hanno iniziato ad invadere le vie laterali.

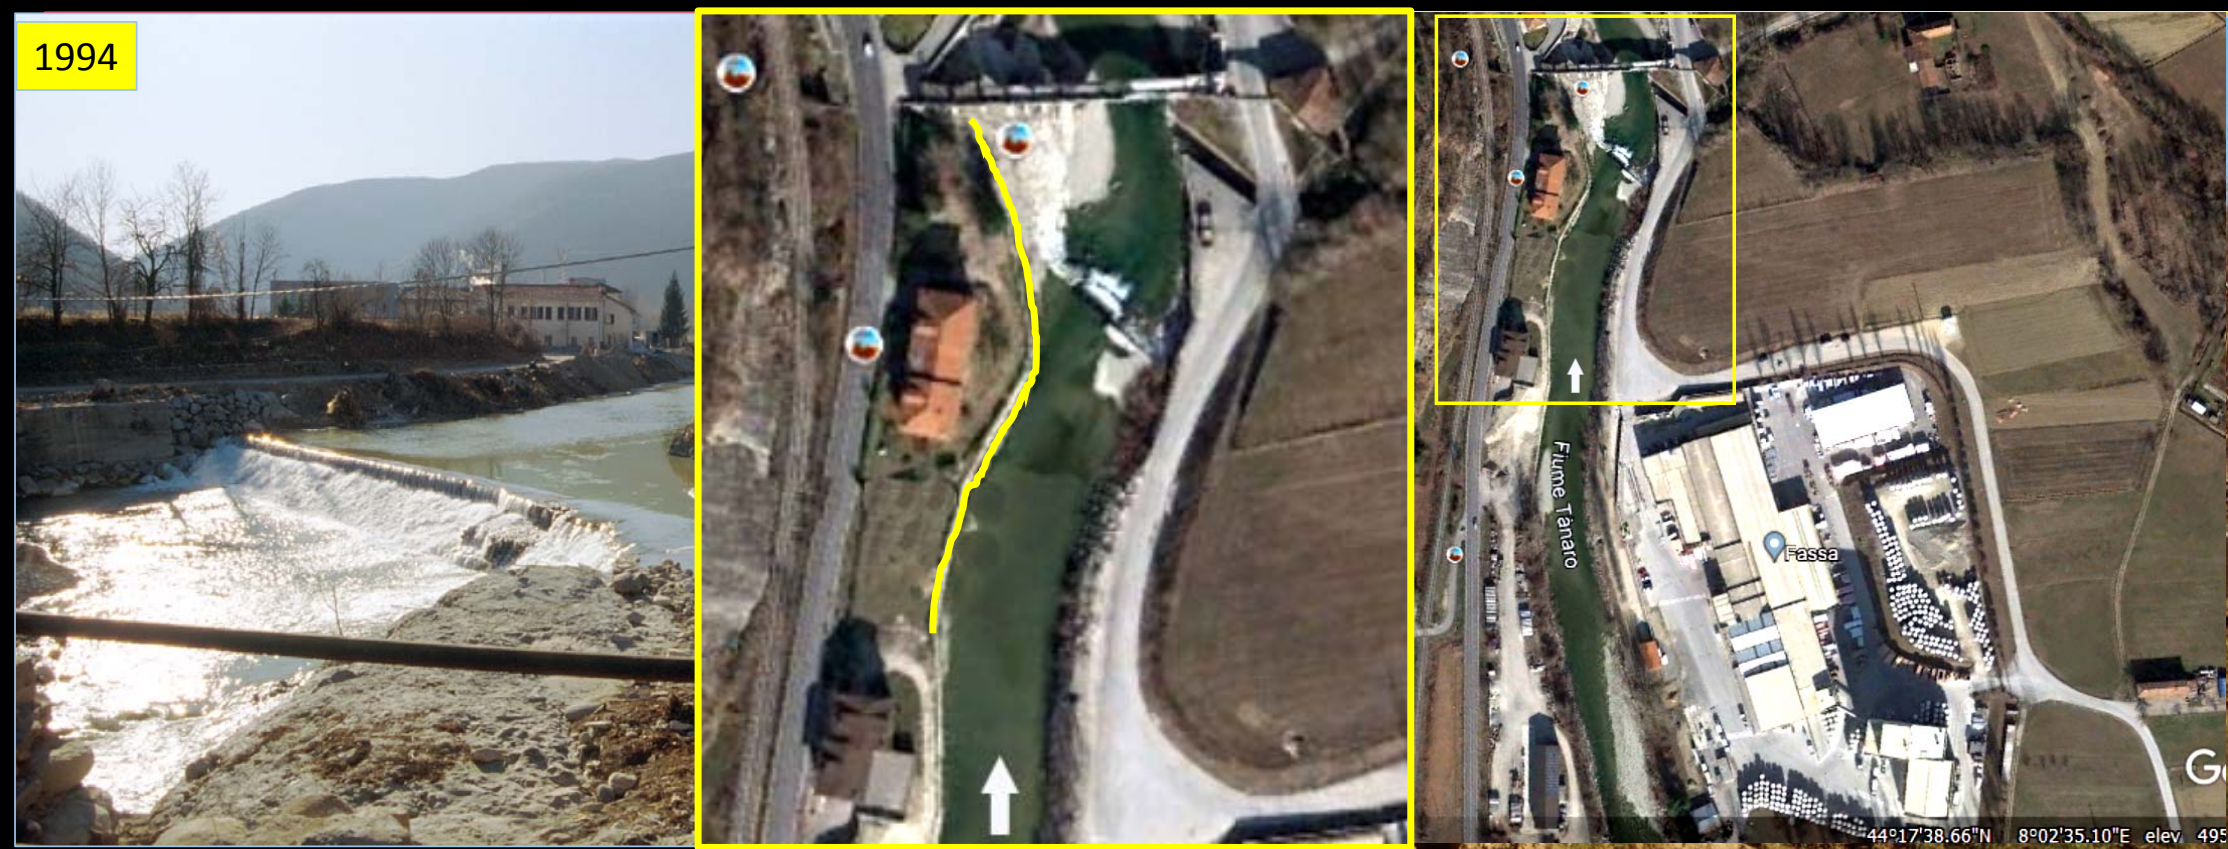
Scendendo ancora verso valle, anche l'abitato di **Bagnasco** ha subito danni. Il famoso ponte di origini tardo medioevali, pesantemente danneggiato nel novembre 1994 e poi ricostruito, ha nuovamente resistito all'impatto del deflusso, ma gli architravi sul lato destro sono stati abbattuti. Anche alcuni edifici, ubicati a pochi metri dalla sponda sinistra e in destra la Fassa Bortolo, sono stati pesantemente inondati come nei precedenti eventi di piena (1994 soprattutto): nonostante la loro ubicazione non sia idonea e restringano notevolmente l'alveo originale, le strutture continuano ad essere presenti ed esposti al rischio idraulico.

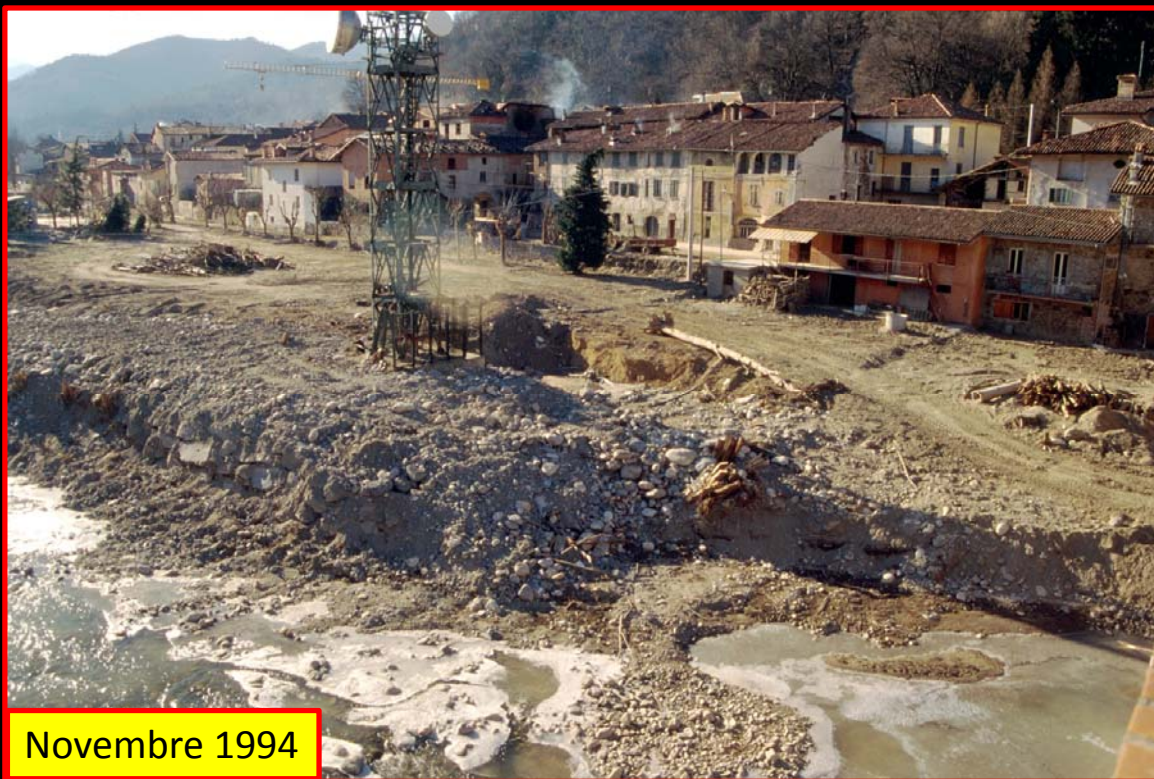
Prima di giungere a Ceva, lungo il Tanaro, c'è ancora il paesino di **Nucetto**. Gli effetti sul fondovalle sono apparsi molto simili a quelli delle precedenti piene del Tanaro: tutta l'area in sponda sinistra è stata nuovamente inondata come nel 1994.

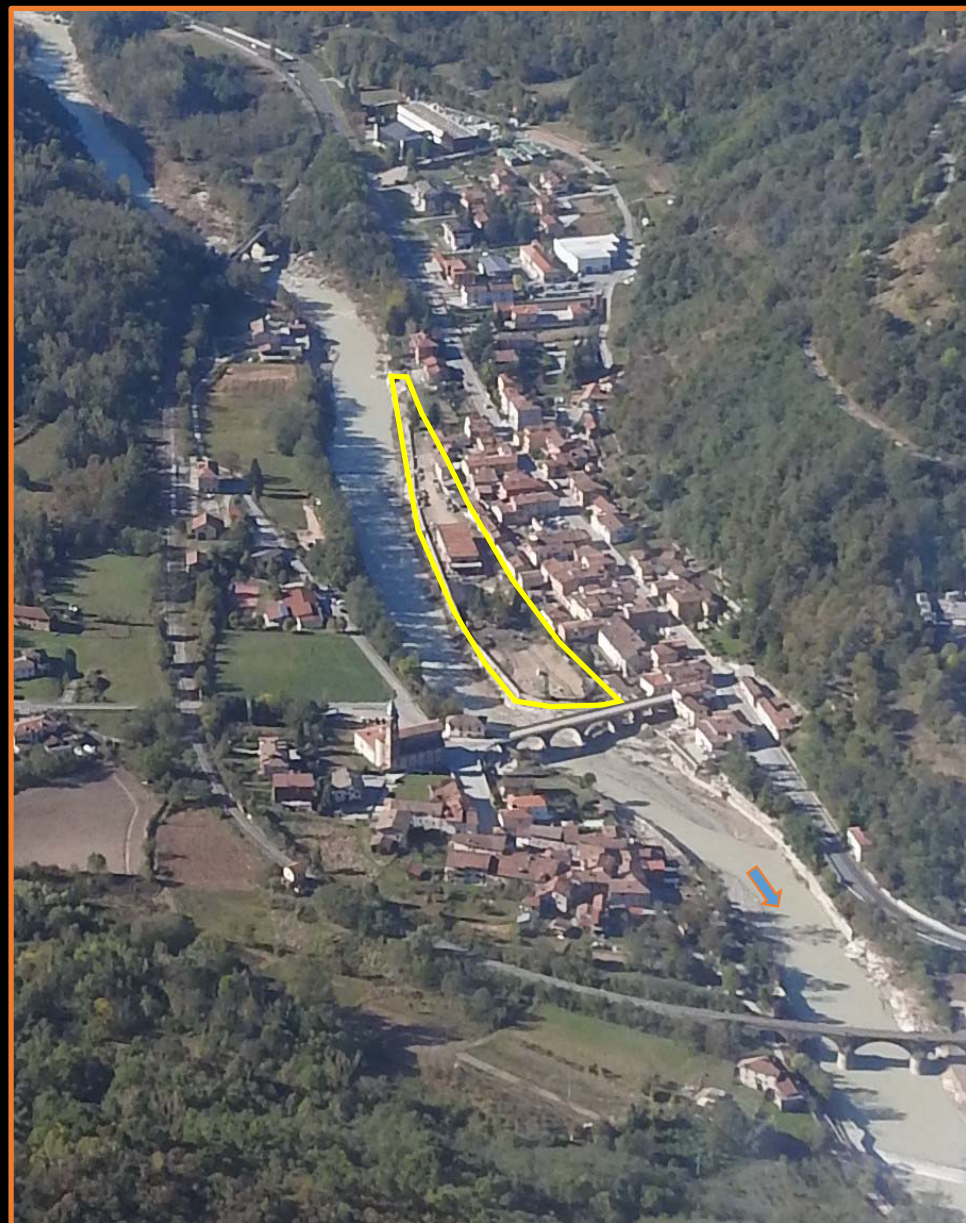
Novembre 1994

A differenza dell'alluvione di 26 anni fa, ora però esiste un lungo muro di contenimento in sponda sinistra che salvò l'area nel novembre 2016. Questa volta, invece, è stato sormontato: le acque di piena hanno invaso l'area sportiva, il parco Gurei e le abitazioni adiacenti creando una sorta di grande vaso al punto che, il giorno seguente, le acque di ristagno nell'area cinta erano ancora più alte del livello del Tanaro.

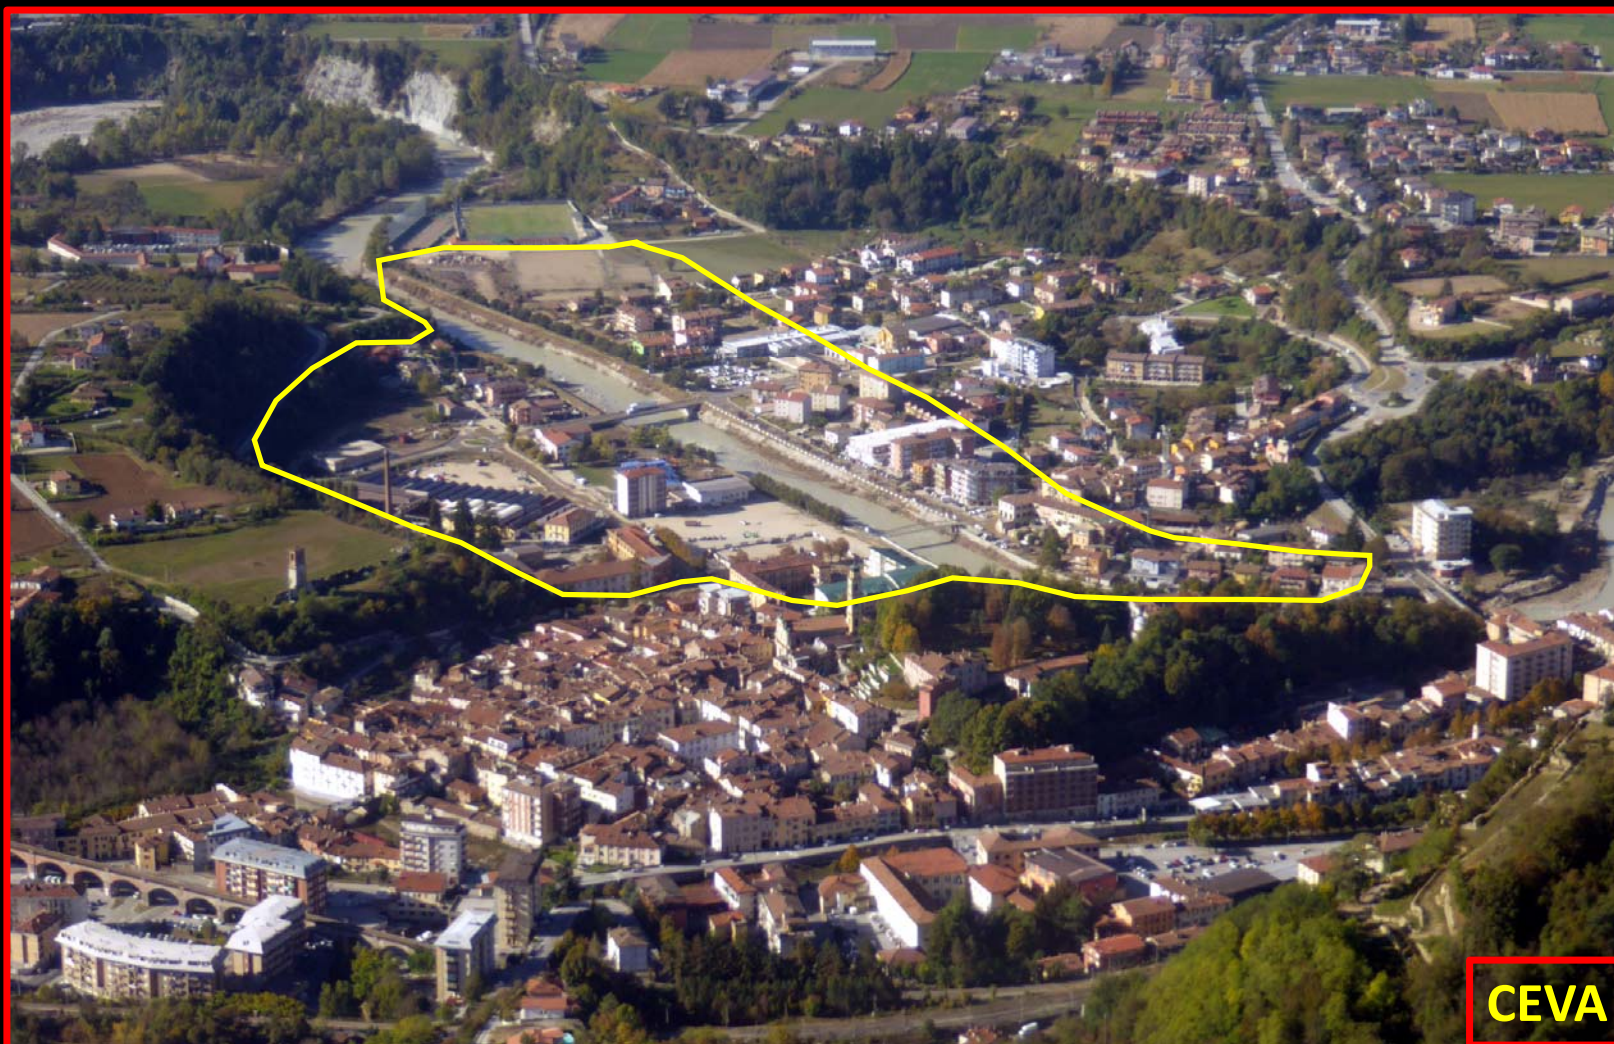
CEVA: come nel novembre 1994 e nel novembre 2016, anche in questa occasione l'abitato ha subito gravi danni, in particolare nell'area pianeggiante "Oltretanaro" a Sud del paese.
