L'EVENTO NEL NORD PIEMONTE

Arpa Piemonte
Dipartimento Rischi Naturali e Ambientali

L'evento alluvionale del 2-3 ottobre 2020 in Piemonte, Torino, 25 maggio 2022

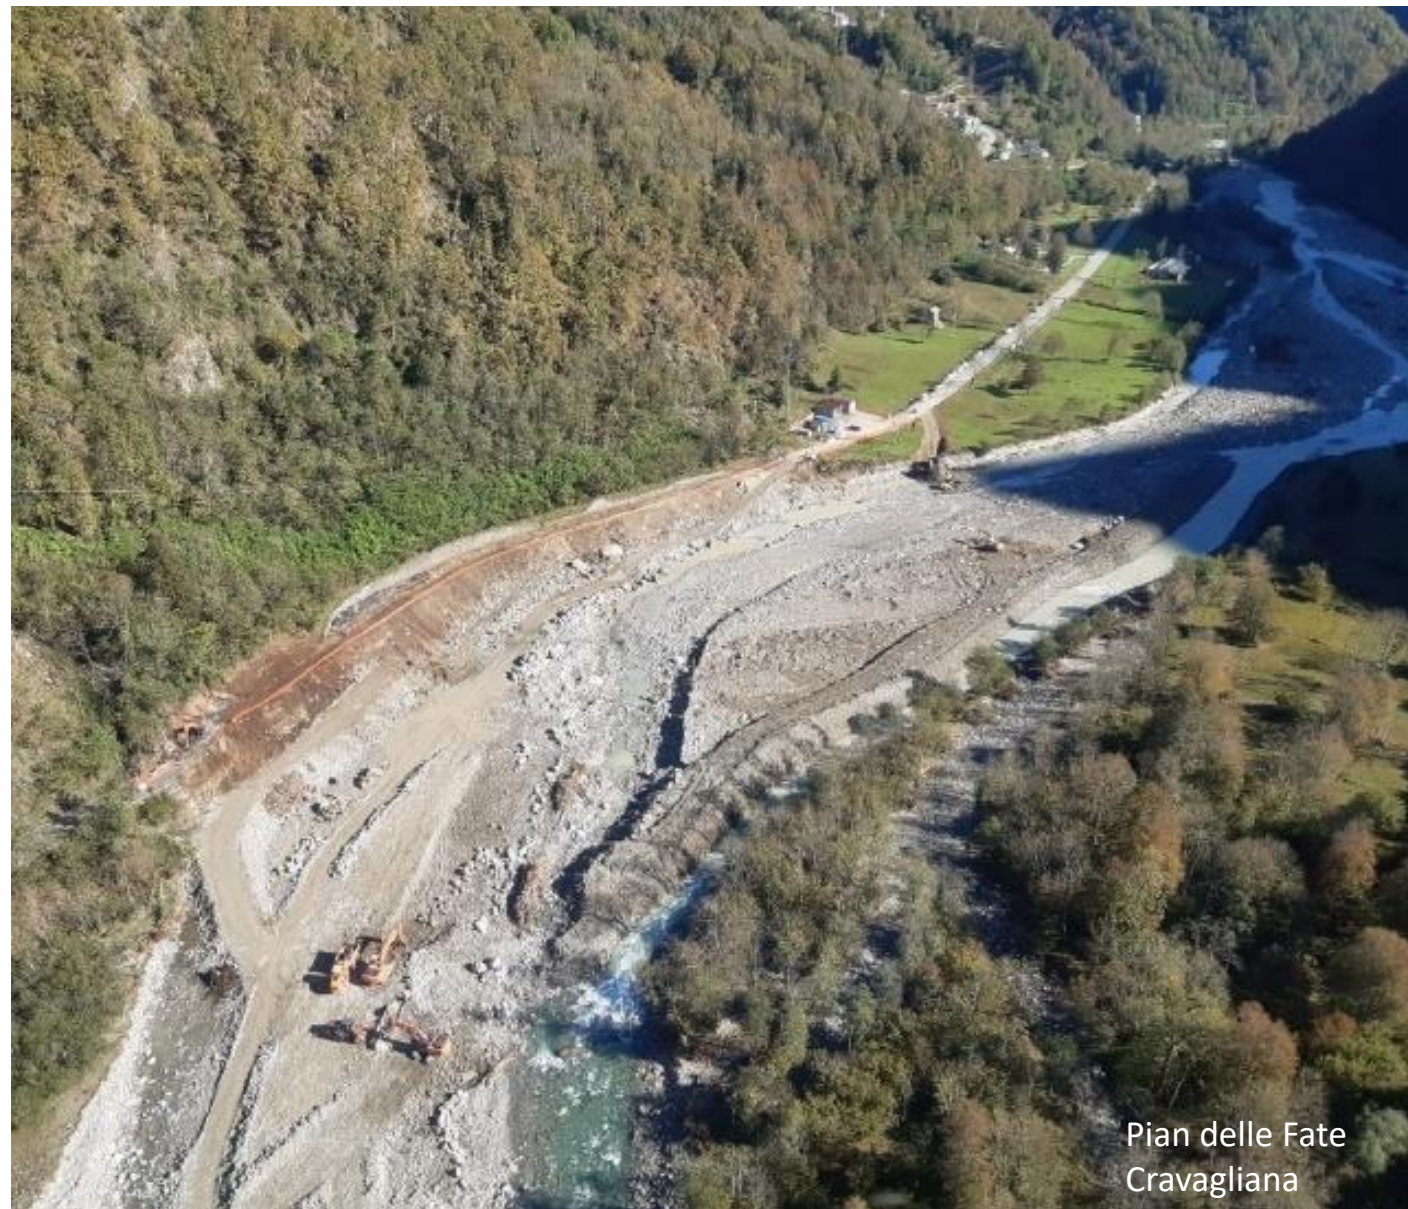
**Massime precipitazioni
per il bacino del Sesia:
Fobello**

**Pioggia cumulata
totale: 558,8 mm**

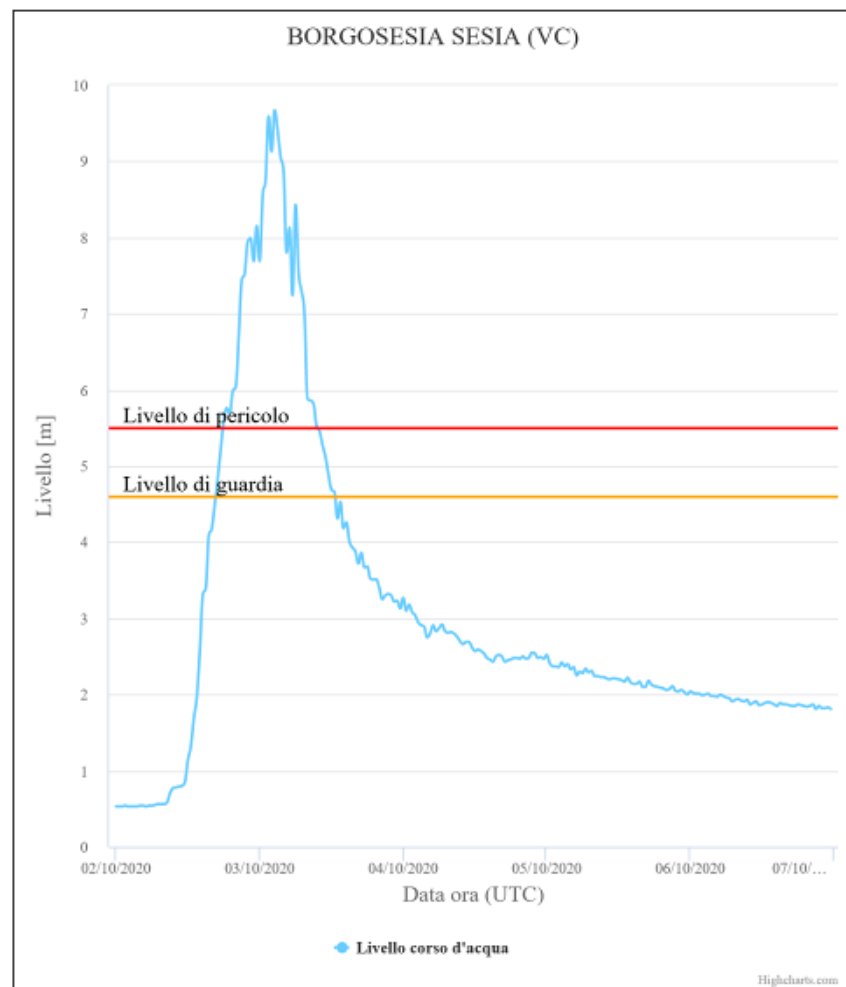
Idrogramma di piena

Nel tratto montano la massima piena storica di cui sia nota la portata è relativa al settembre **1948** fu misurata una portata al colmo di $3070 \text{ m}^3/\text{s}$ a Borgosesia paragonabile a quella del **2020** con **$3200 \text{ m}^3/\text{s}$** .

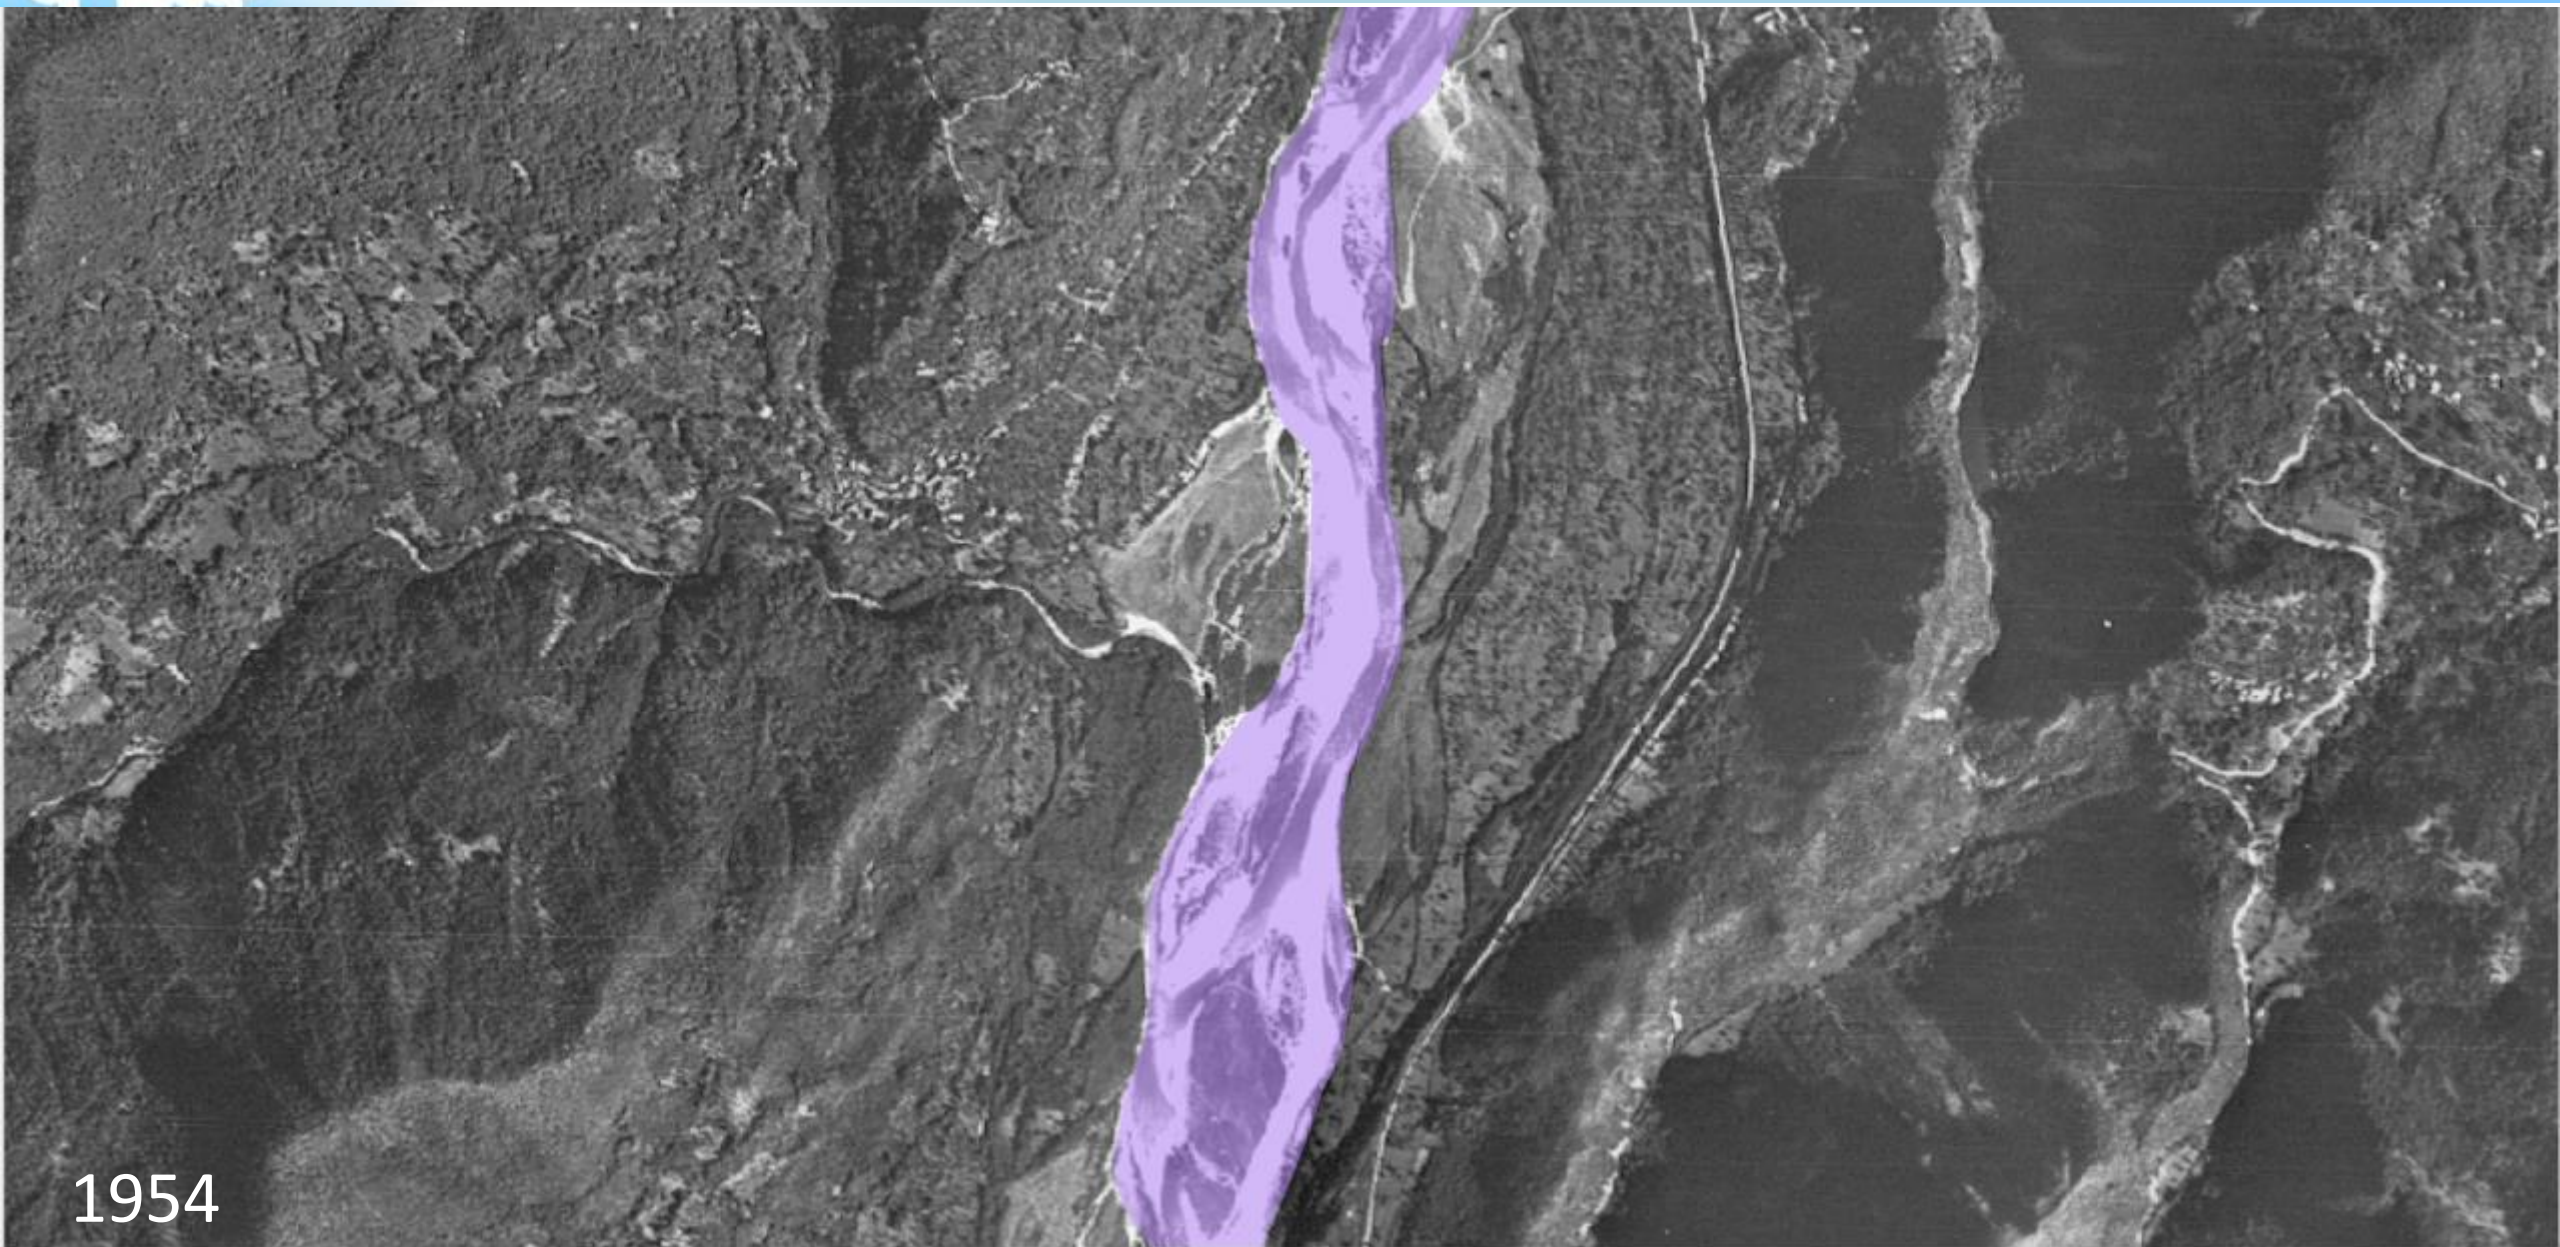
1954

Instabilità laterale e aumento tassi di arretramento delle sponde

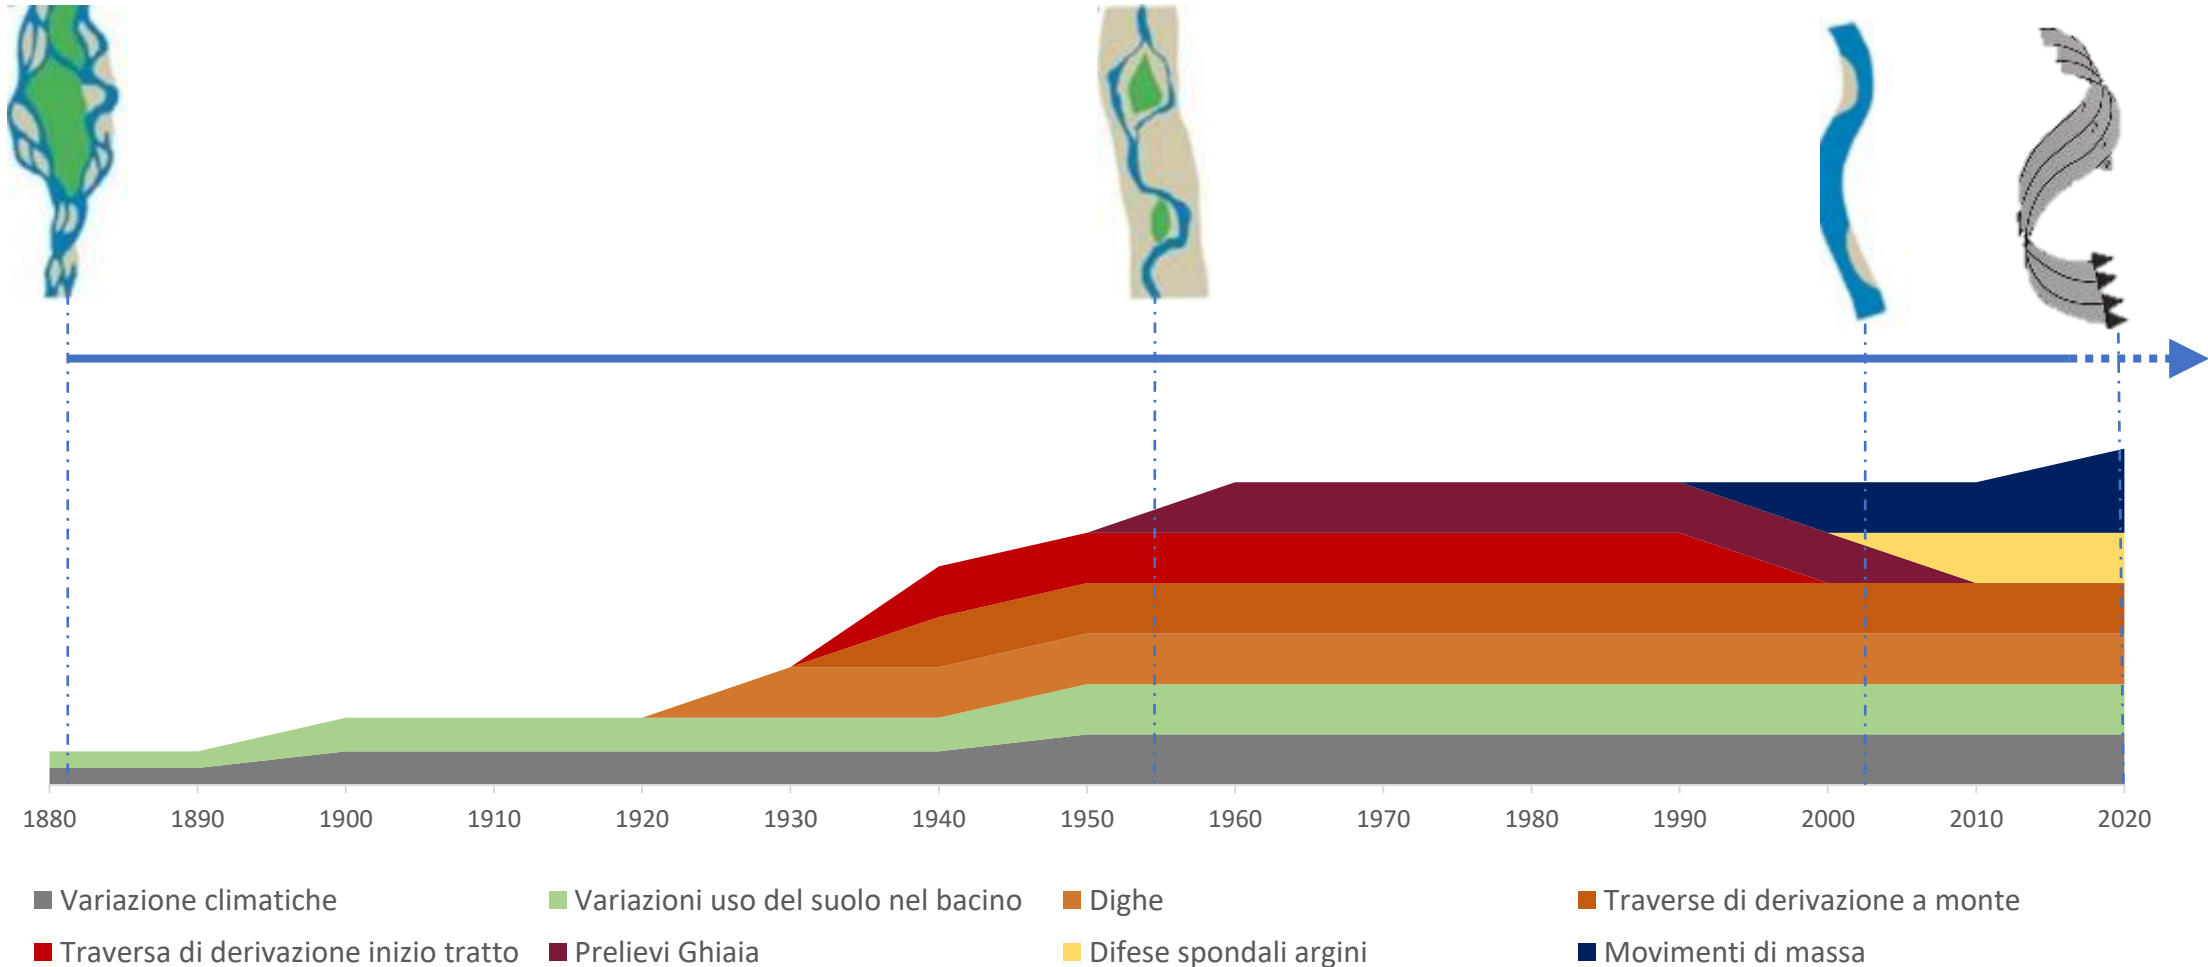
Fattori di **controllo** Fiume Sesia tratto Roccapietra-Doccia che hanno agito sulla **dinamica dell'alveo**
(PROGRESSIVI-IMPULSIVI-DISCONTINUI PERMANENTI/TEMPORANEI)

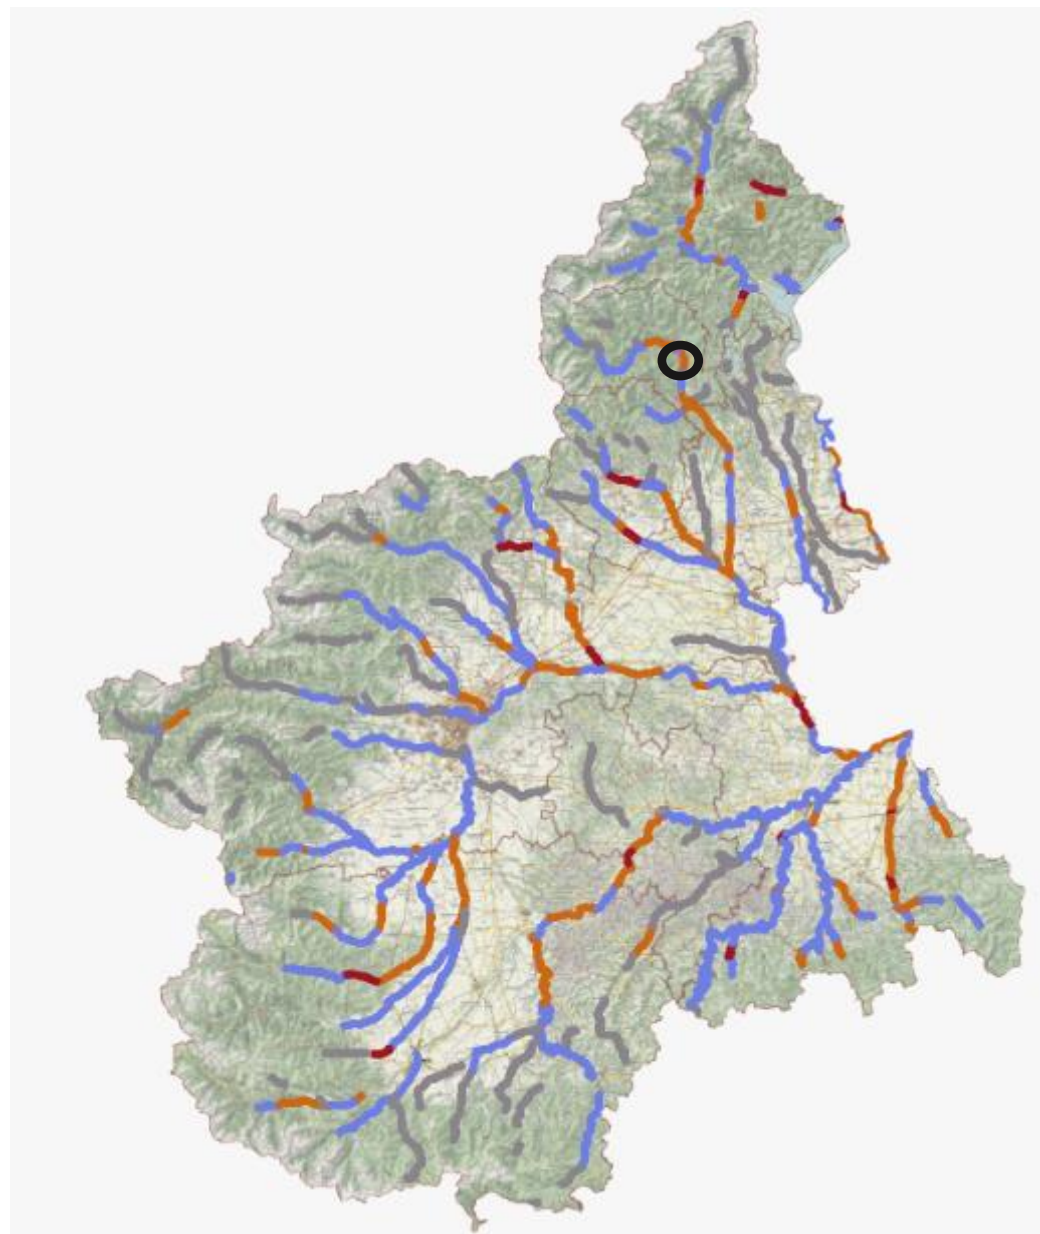
Applicazione della metodologia
IDRAIM

valutazione **IDR**omorfologica,
Analisi e **M**onitoraggio dei corsi
d'acqua piemontesi

28 indicatori

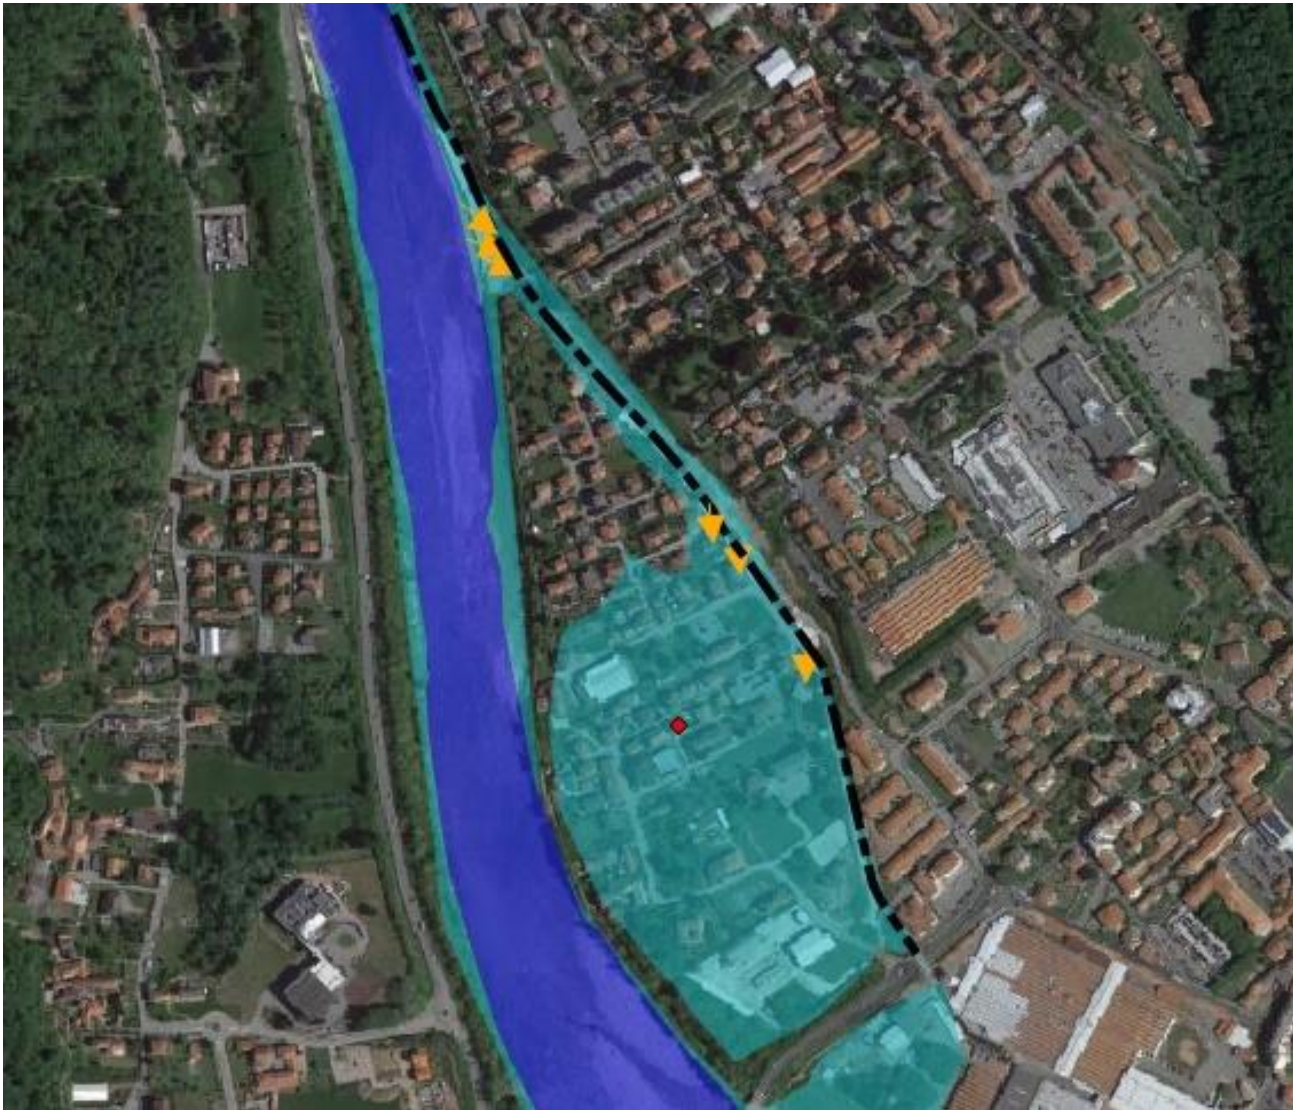
Borgosesia
Rione Isola
inondato
dalle
piene del

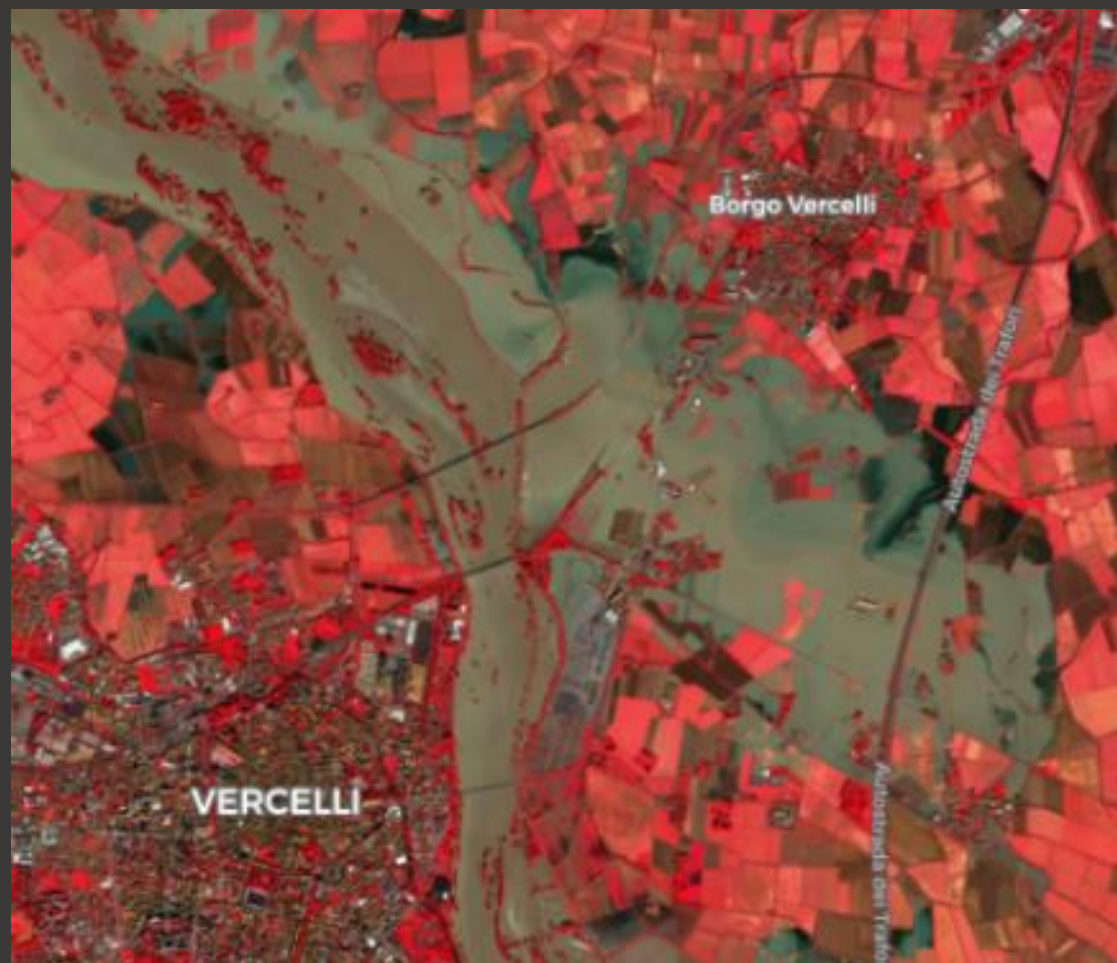
Campo di inondazione ed effetti indotti
dalla piena del 2-3/11/1968 Vercelli

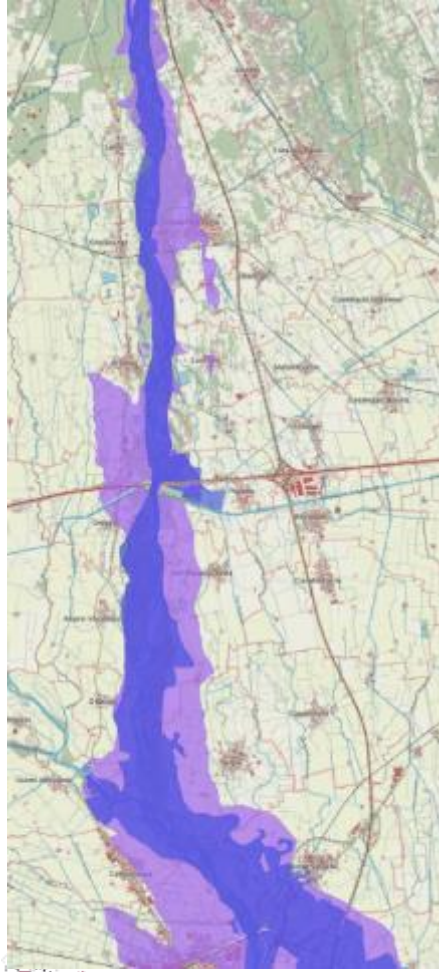
Confronto aree
inondate 1968-2020

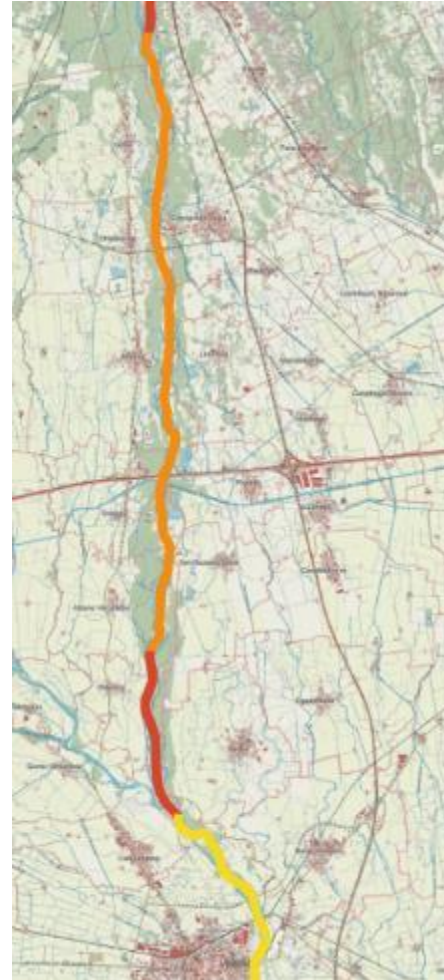
Modificazioni plano-
altimetriche dal 1954

Argini dopo 1968
+ 50 cm

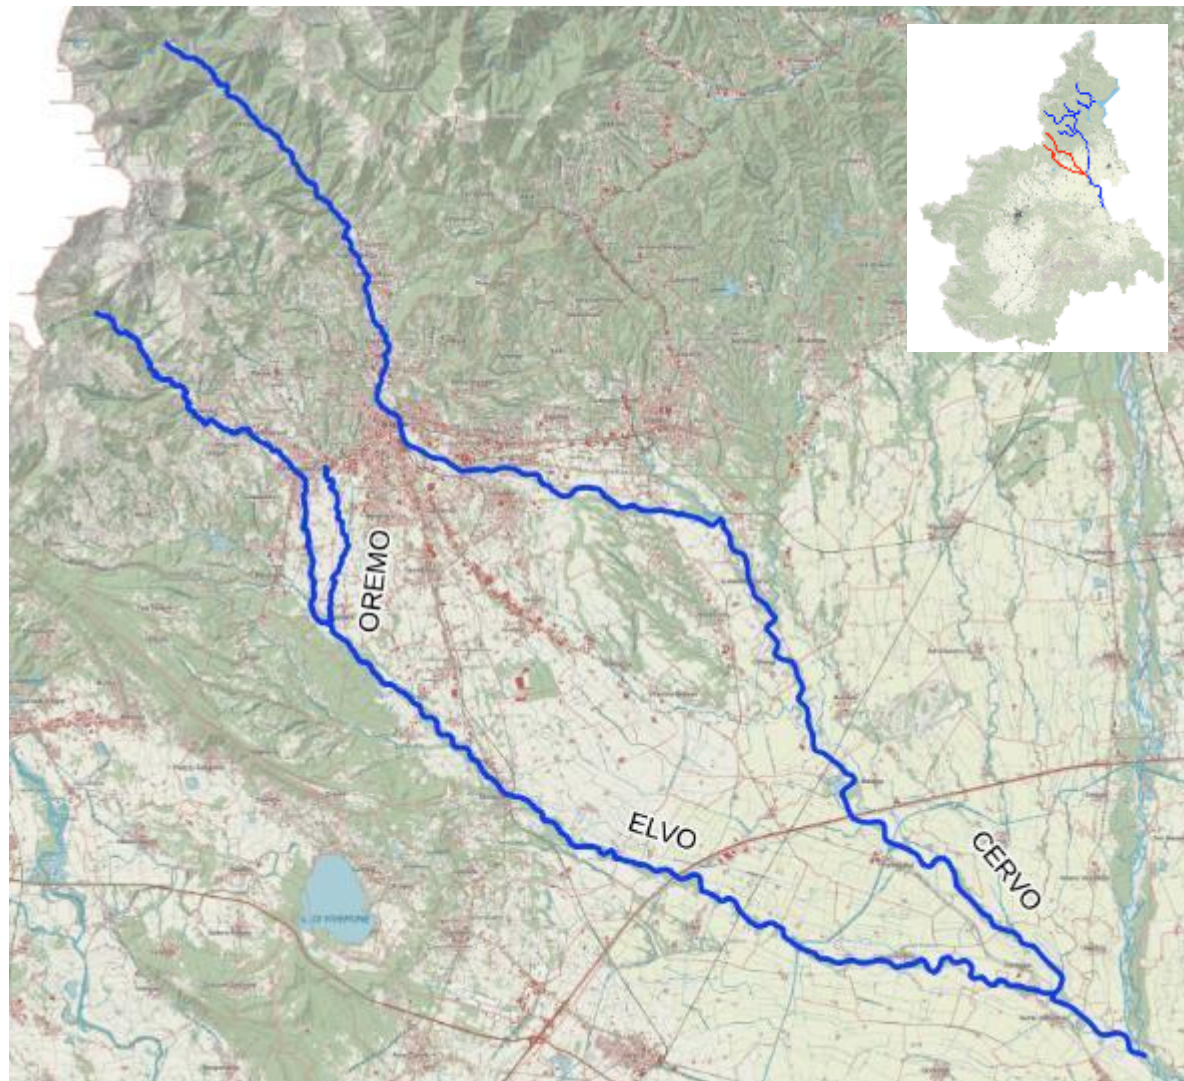
La stazione di Piedicavallo ha registrato una pioggia cumulata per il totale dell'evento di **612 mm**, la stazione di Oropa 505 mm.
