L'EVENTO NELLE VALLI GESSO E VERMENAGNA. IL CASO STUDIO DI LIMONE PIEMONTE

Laura Turconi
Tropeano D., Luino F., Bono B.

CNR IRPI sede Torino

L'evento del 2-3 ottobre 2020 ha interessato tutto il settore superiore del bacino del T. Vermenagna, coinvolgendo in modo severo i territori comunali di Limone Piemonte e Vernante.

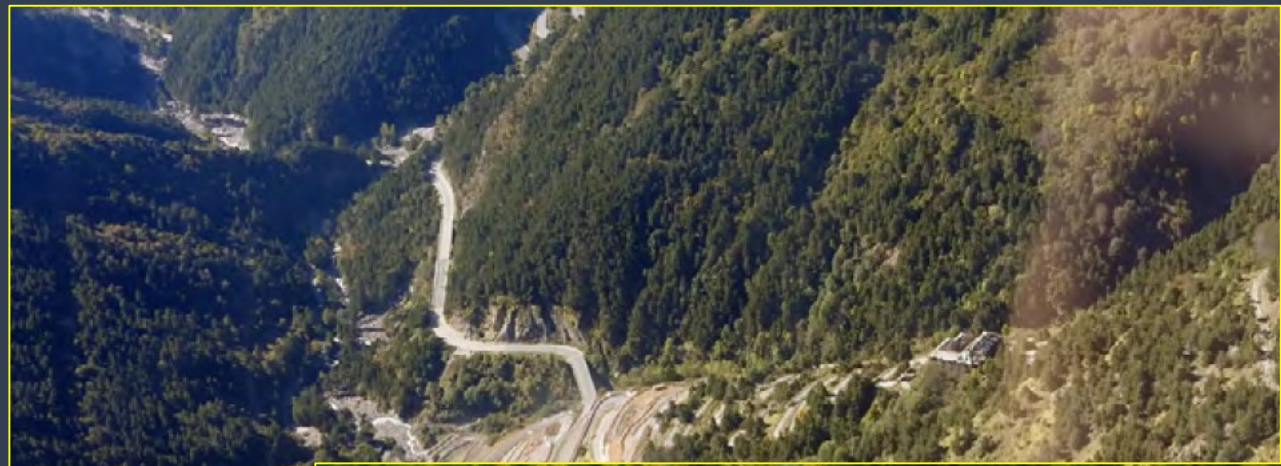
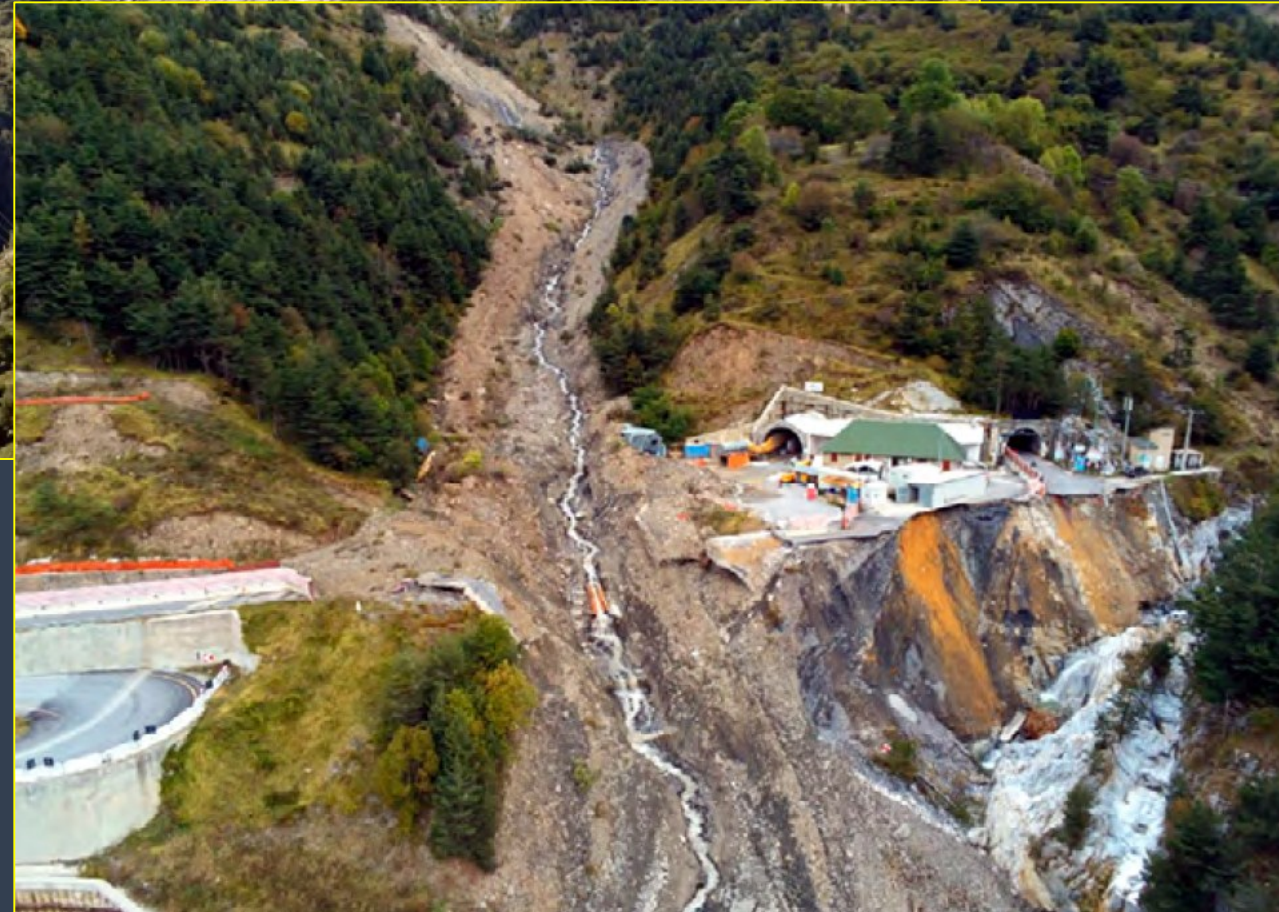
Al Colle di Tenda, collegamento di interesse internazionale, dal lato francese, la strada di accesso al tunnel ha subito una **vistosa erosione in sponda destra** sia per l'ingente portata del T. Roja, sia per il cospicuo flusso detritico che ha percorso un canalone a tergo dei tornanti.

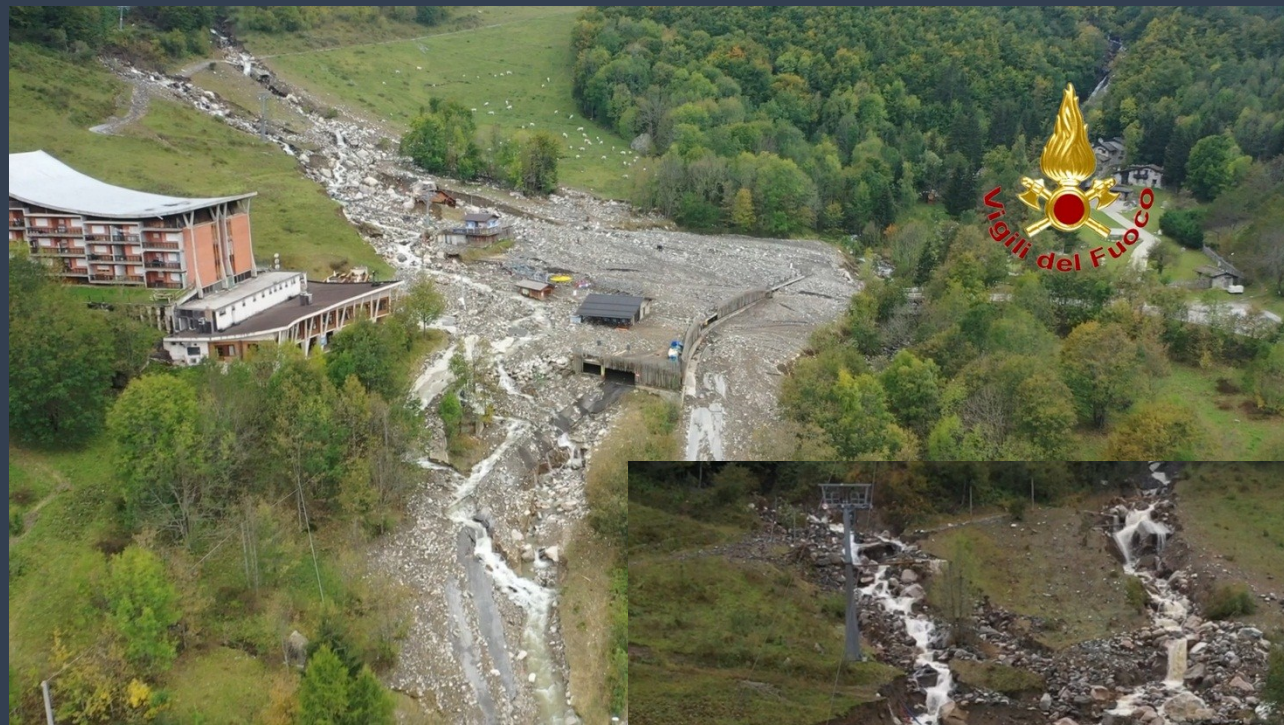
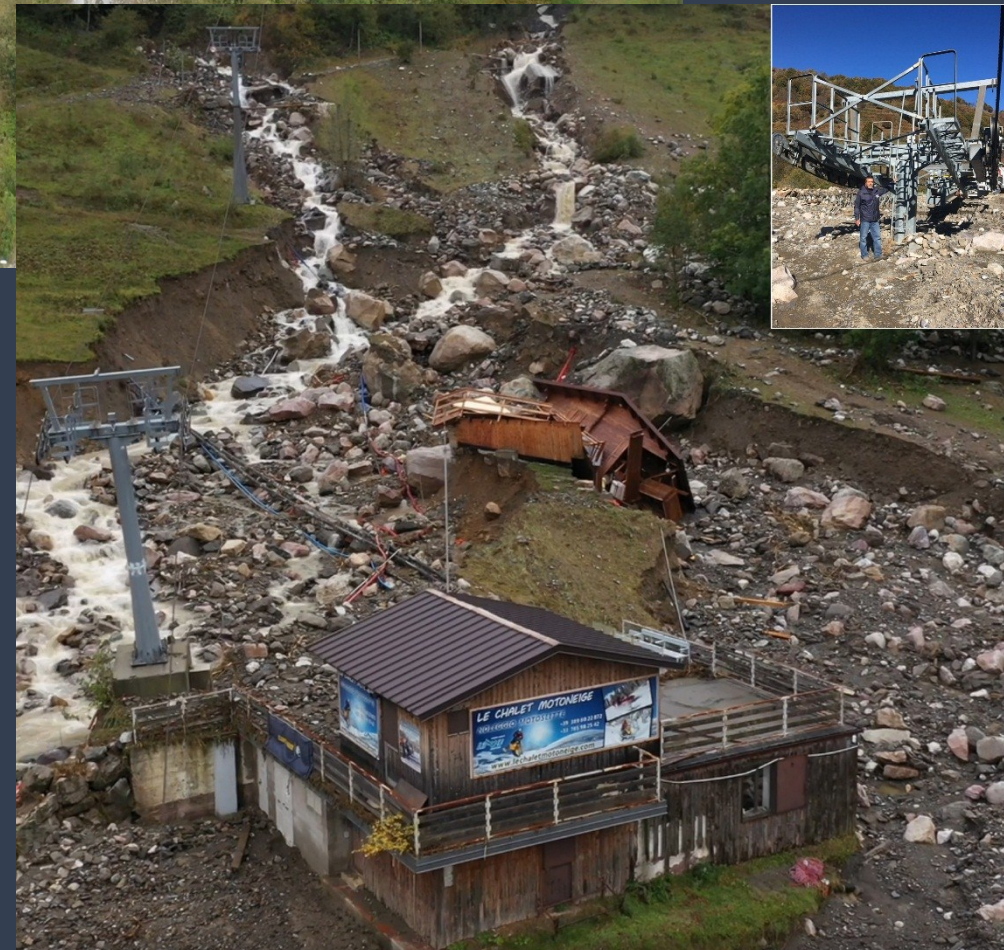
L'ingente flusso detritico si è poi incanalato nella profonda incisione esistente alle spalle della partenza della seggiovia Morel (1380 m).

In tale luogo la miscela detritica in transito ha prodotto ulteriori **approfondimenti (per circa 5-6 metri)** alimentandosi di imponenti volumi detritici, fino ad arrestarsi colmando l'area sub-pianeggiante del piazzale dove i piloni degli impianti sono stati parzialmente sepolti e danneggiati.

Insieme ad essi sono state ricoperte dall'alluvionamento torrentizio tre vetture (parcheeggiate la mattina del 2 ottobre), successivamente recuperate dai Vigili del Fuoco sotto un **materasso detritico di oltre 3 metri di spessore.**

Travolta anche l'area ricettiva e il parcheggio sotterraneo che è rimasto anch'esso colmato ed ostruito dal materiale detritico.

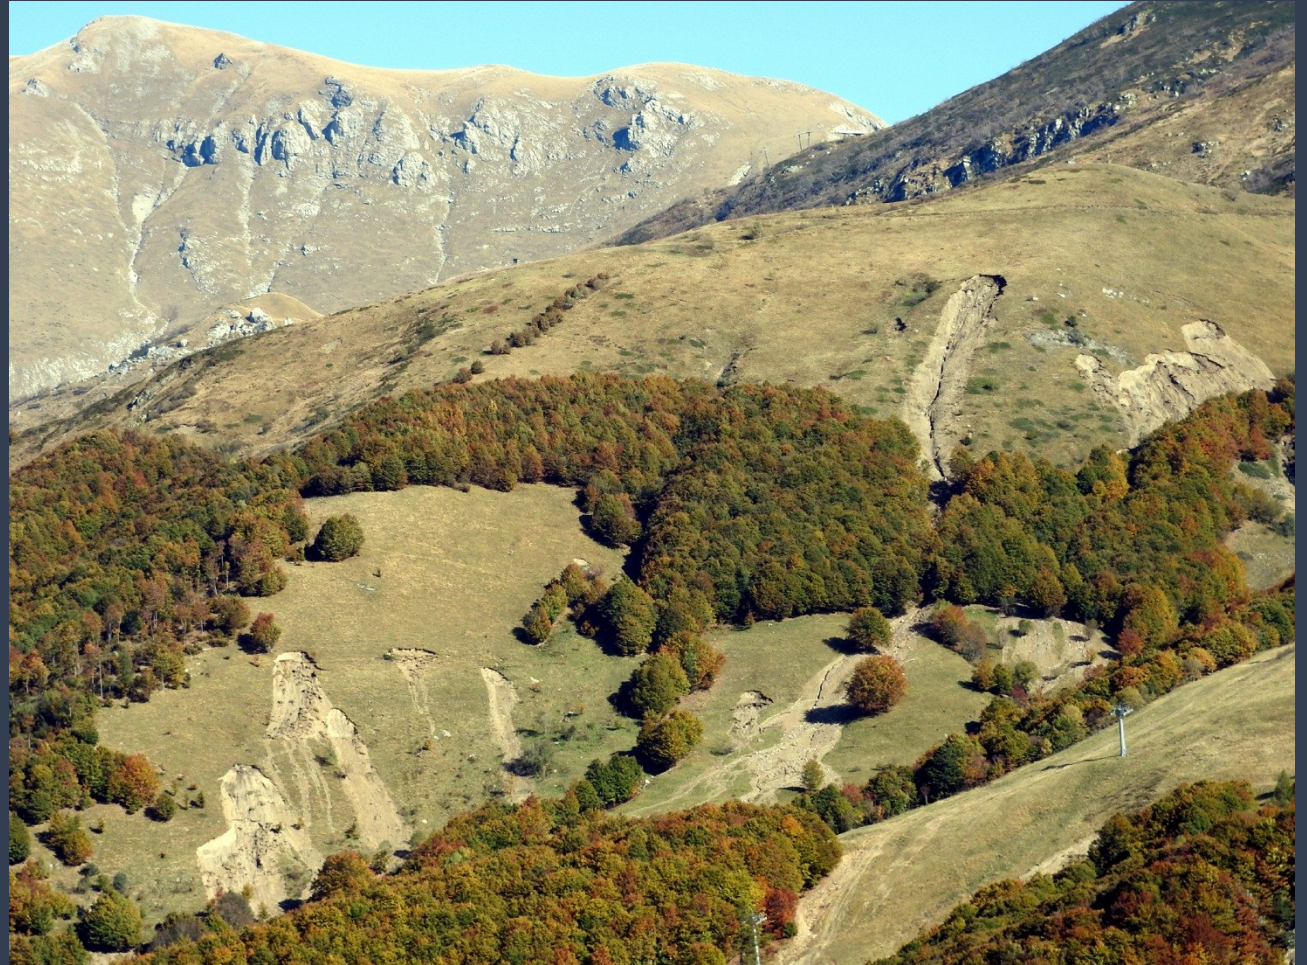
Nella Valle Cabanaira (laterale di destra del Vermenagna), nel settore di testata a monte di loc. Panice Soprana lungo i versanti esposti a Sud-Ovest delle aste secondarie si sono prodotte **diverse decine di frane superficiali per fluidificazione e saturazione della coltre detritica superficiale** (soil slip).

Localmente, nei pressi degli impianti invernali nella Valle Cabanaira, la densità di tali fenomeni è stata di **oltre 30 frane/km²**

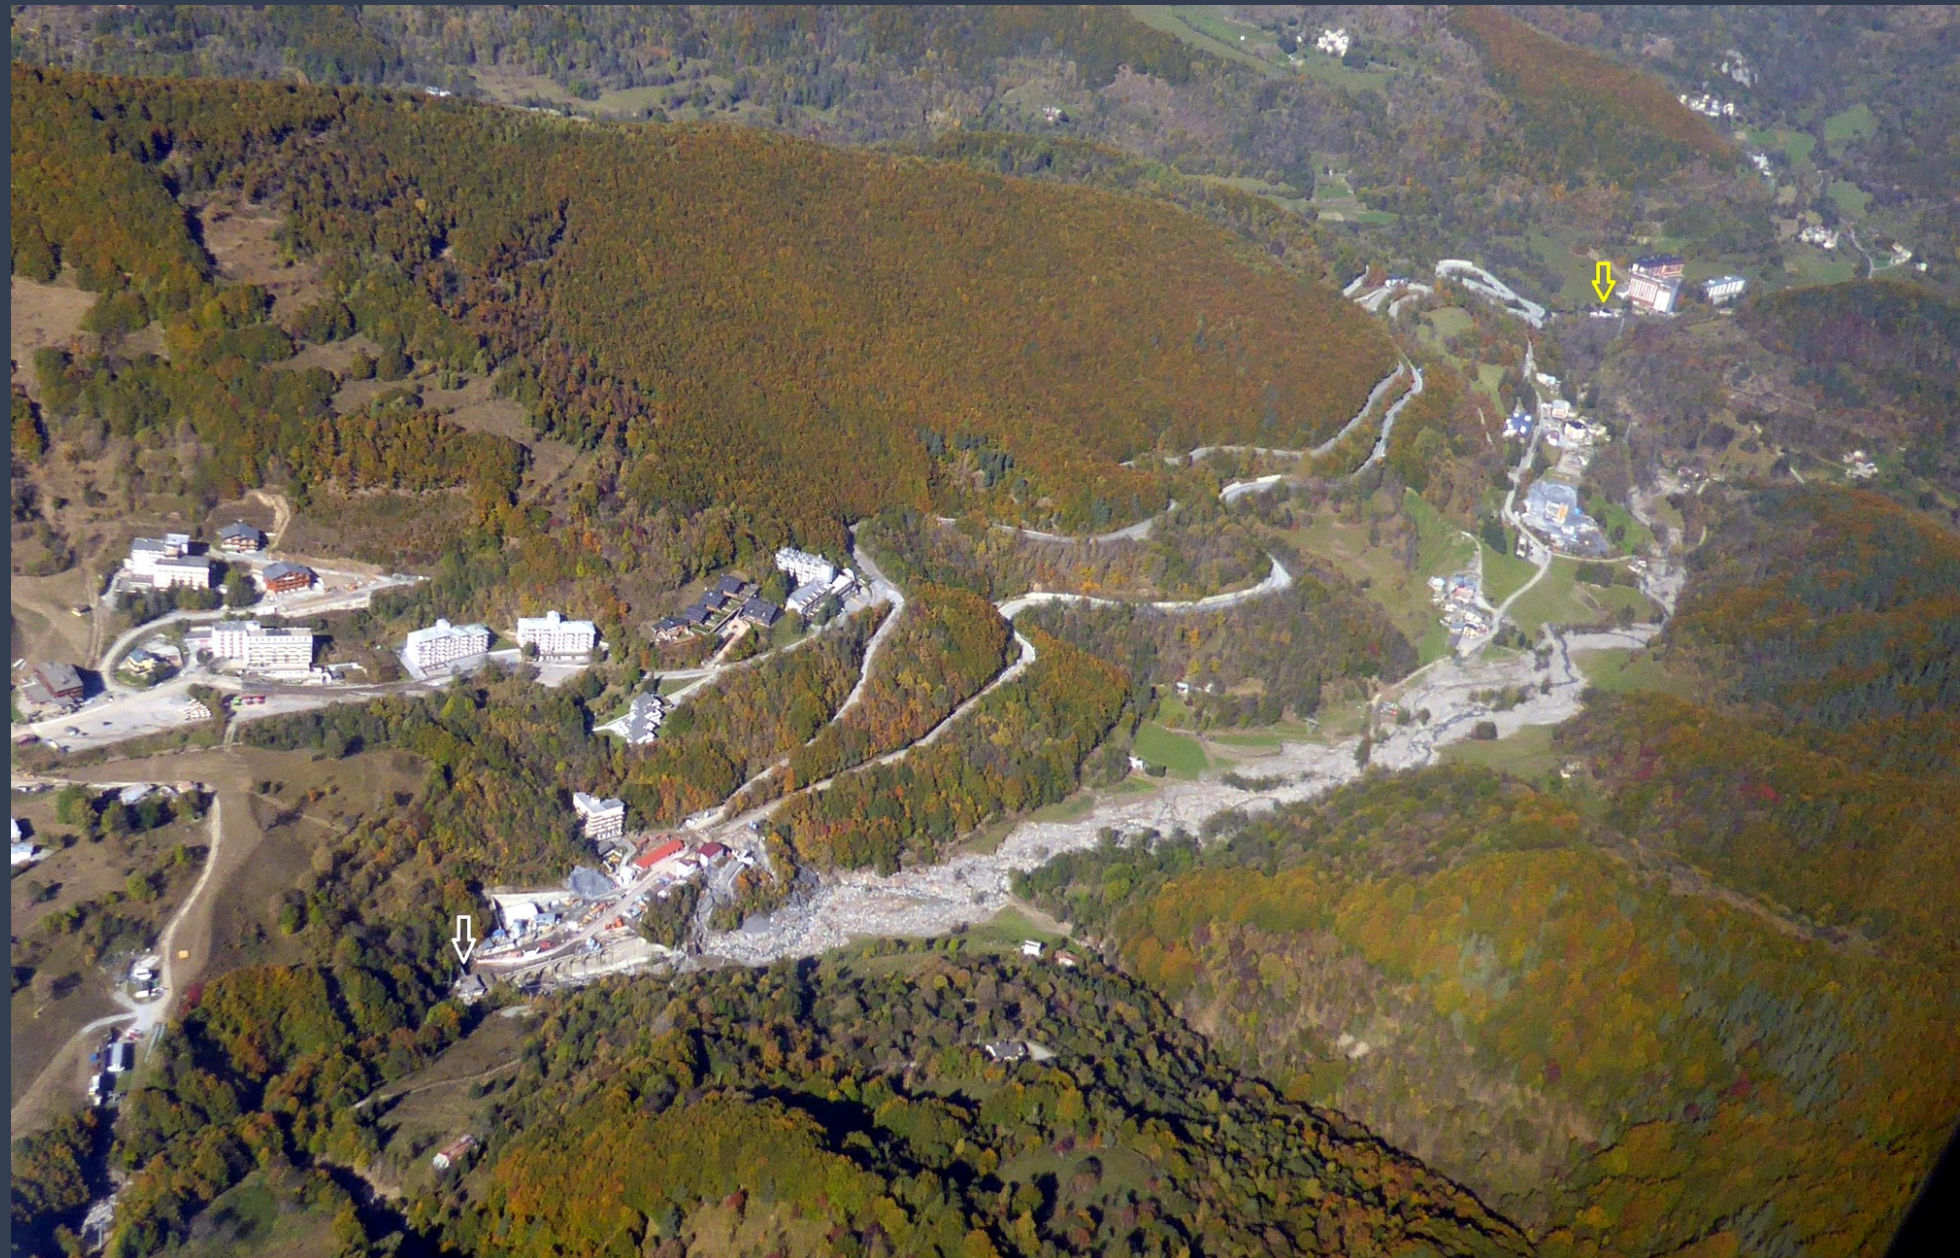
Il flusso detritico si è riversato quindi nel Rio Panice, producendo estesi alluvionamenti in tutta l'asta idrografica con evidenze dal tratto di fronte a Tetti Chiabotto della Frazione Panice Sottana, ha poi asportato un tratto di strada in prossimità del tunnel di ingresso del Colle di Tenda.

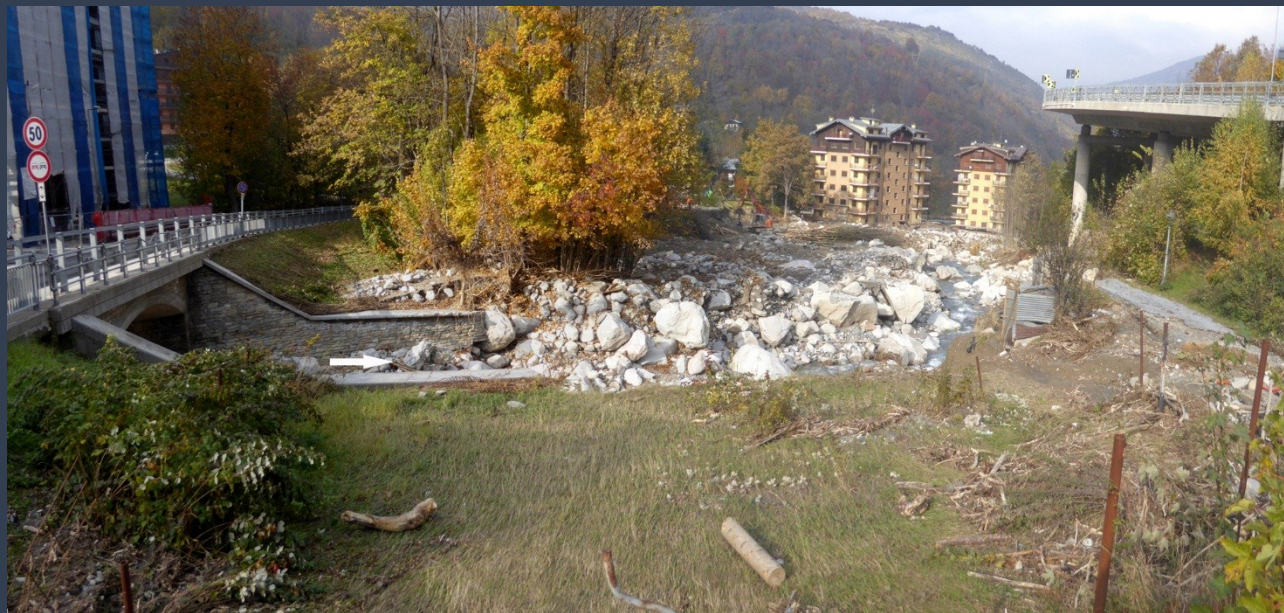
Il flusso del Rio Panice incanalatosi alle spalle della frazione Tetti Mecci ha poi sormontato la strada statale n. 20 lateralmente al ponte, ricongiungendosi con il T. Vermenagna.

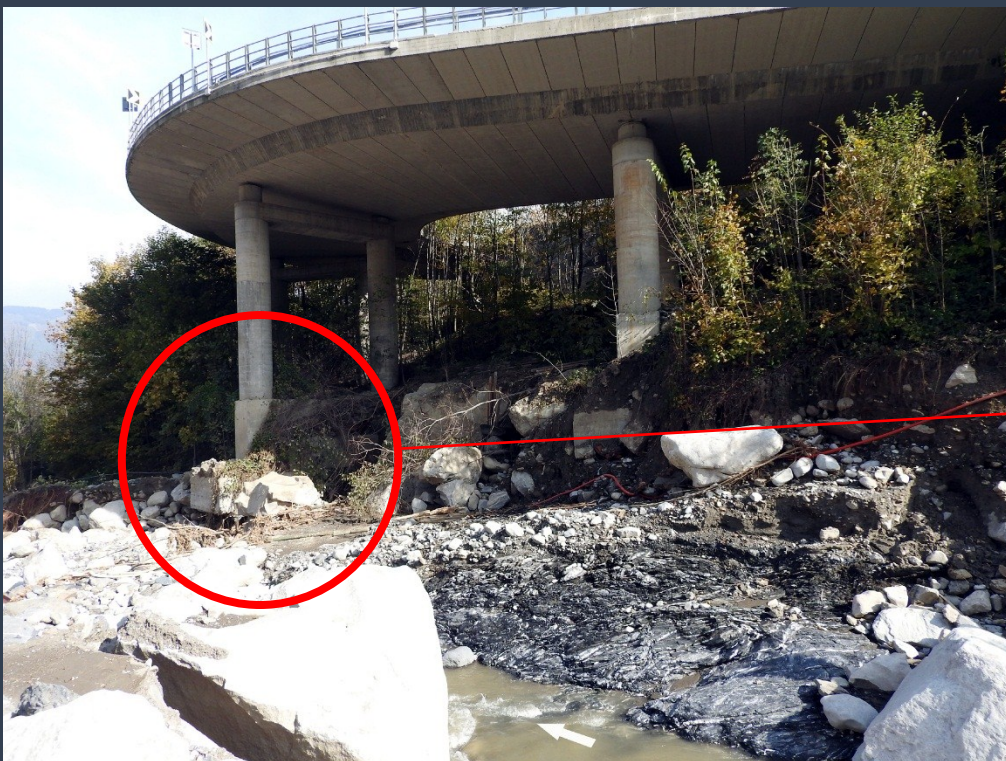
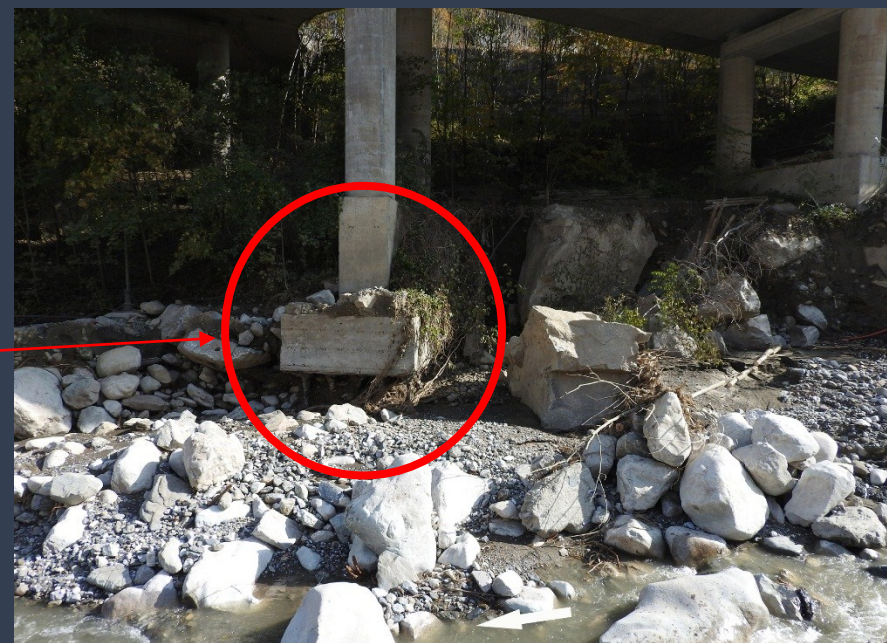
Ha successivamente eroso e messo a vista le fondazioni di un pilastro di sostegno del primo tornante della statale

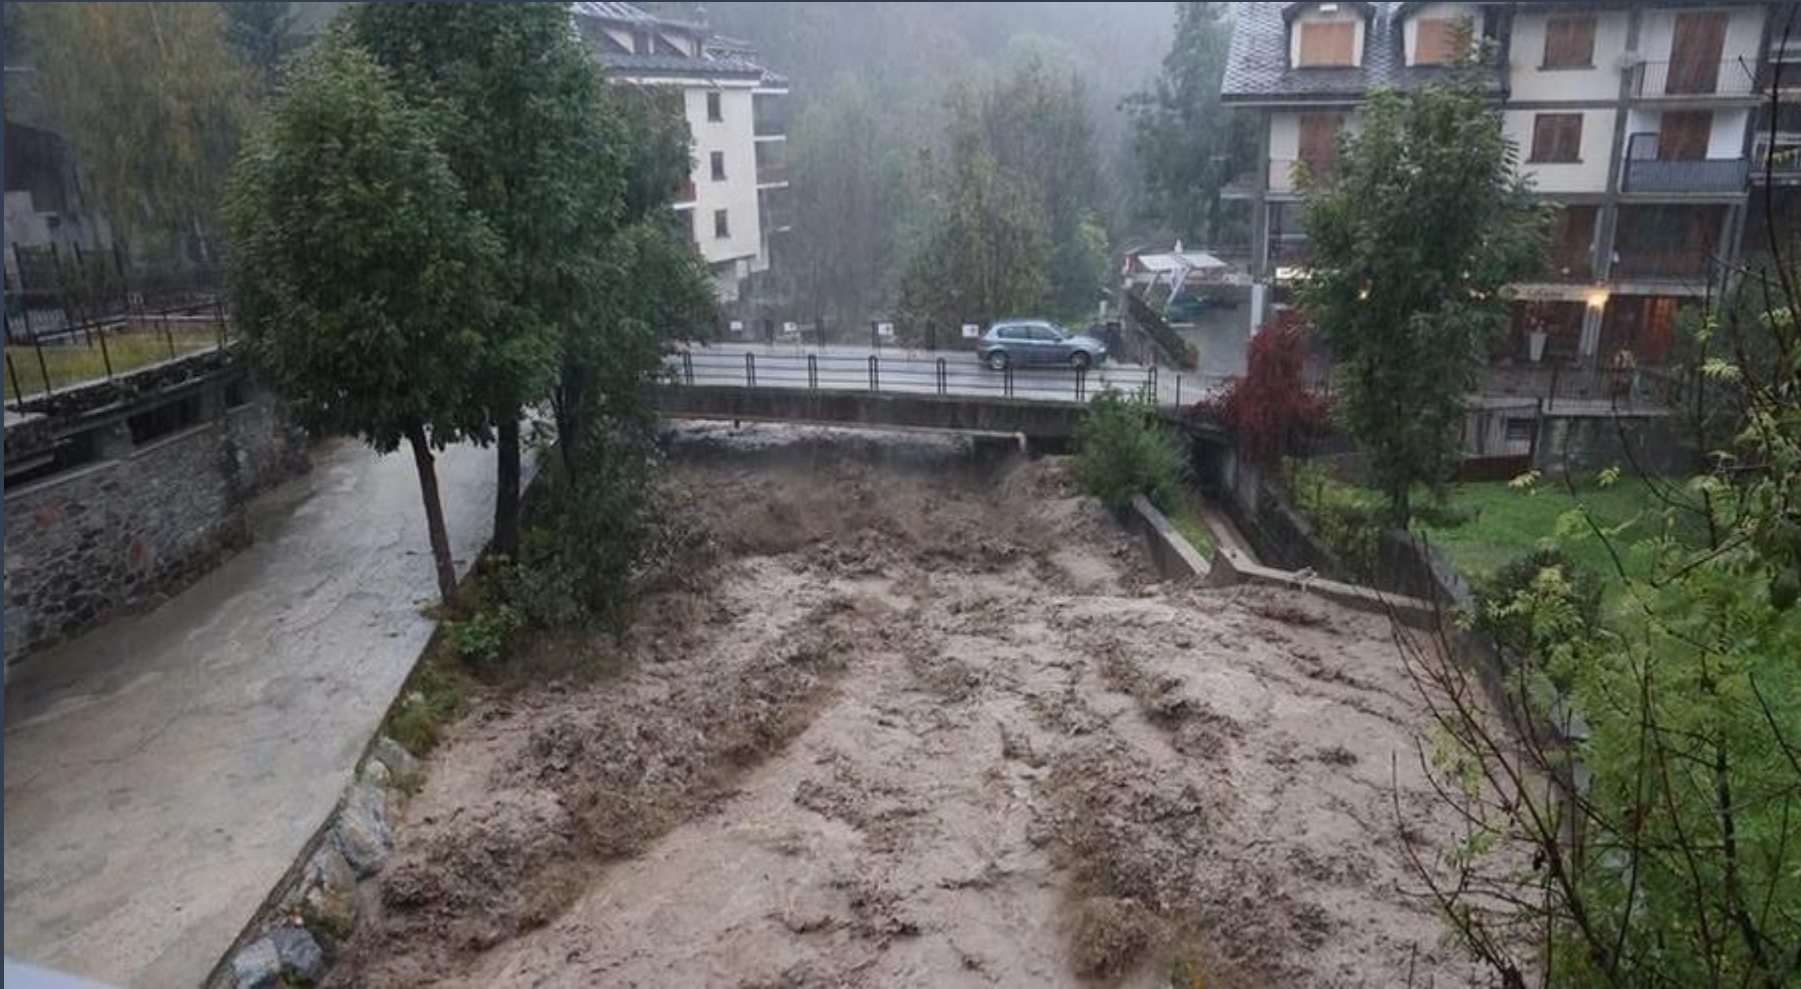
Centro di Limone Piemonte: T. Vermentagna in piena ripreso dal ponte di Via Roma verso valle nel pomeriggio del 2 ottobre (La Stampa).

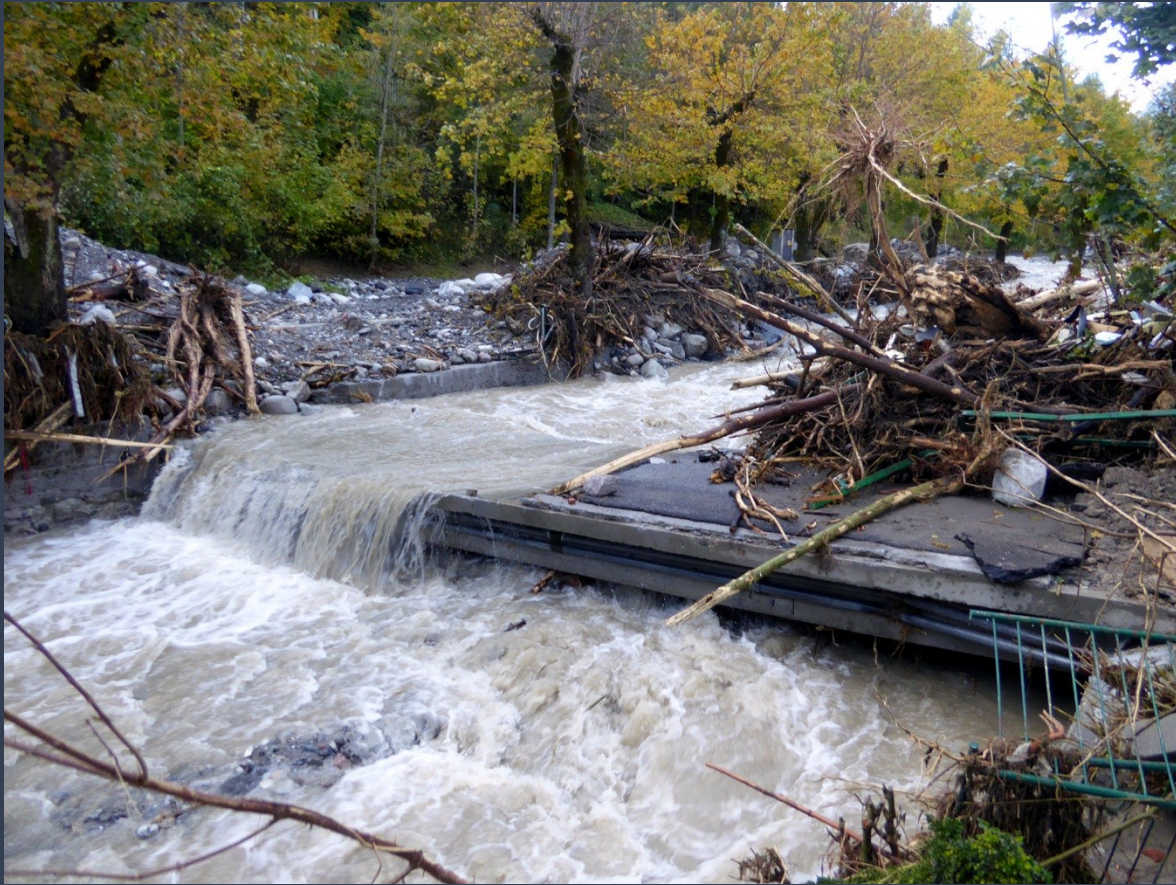
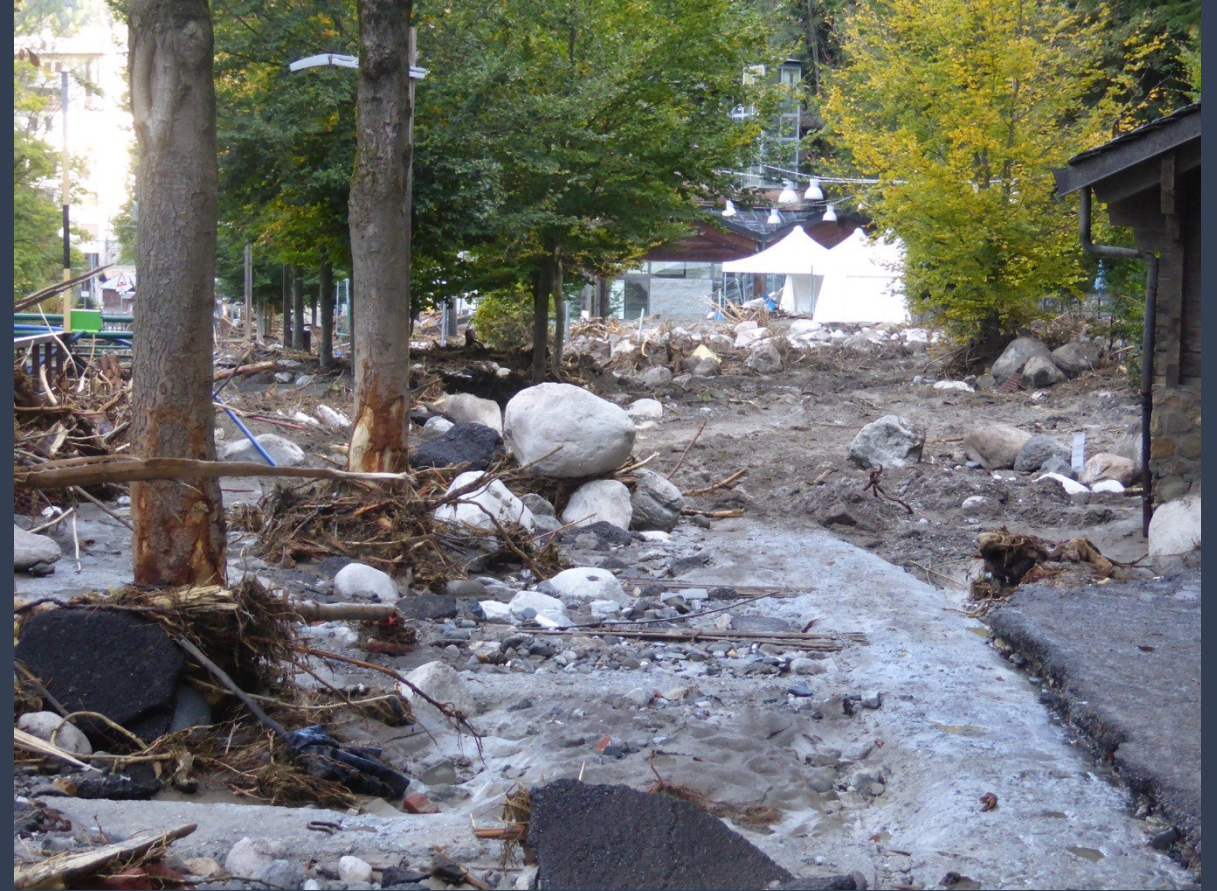
Effetti della piena del T. Vermenagna in corrispondenza della Bocciofila Limonese. Il percorso pedonale che si sviluppava in destra del corso d'acqua è stato completamente divelto e tutti gli attraversamenti sormontati o asportati anche a causa delle numerose ostruzioni al deflusso prodotte dall'ingente quantitativo di materiale vegetale.

Numerosi edifici sono stati invasi o gravemente lesionati dal materiale transitato

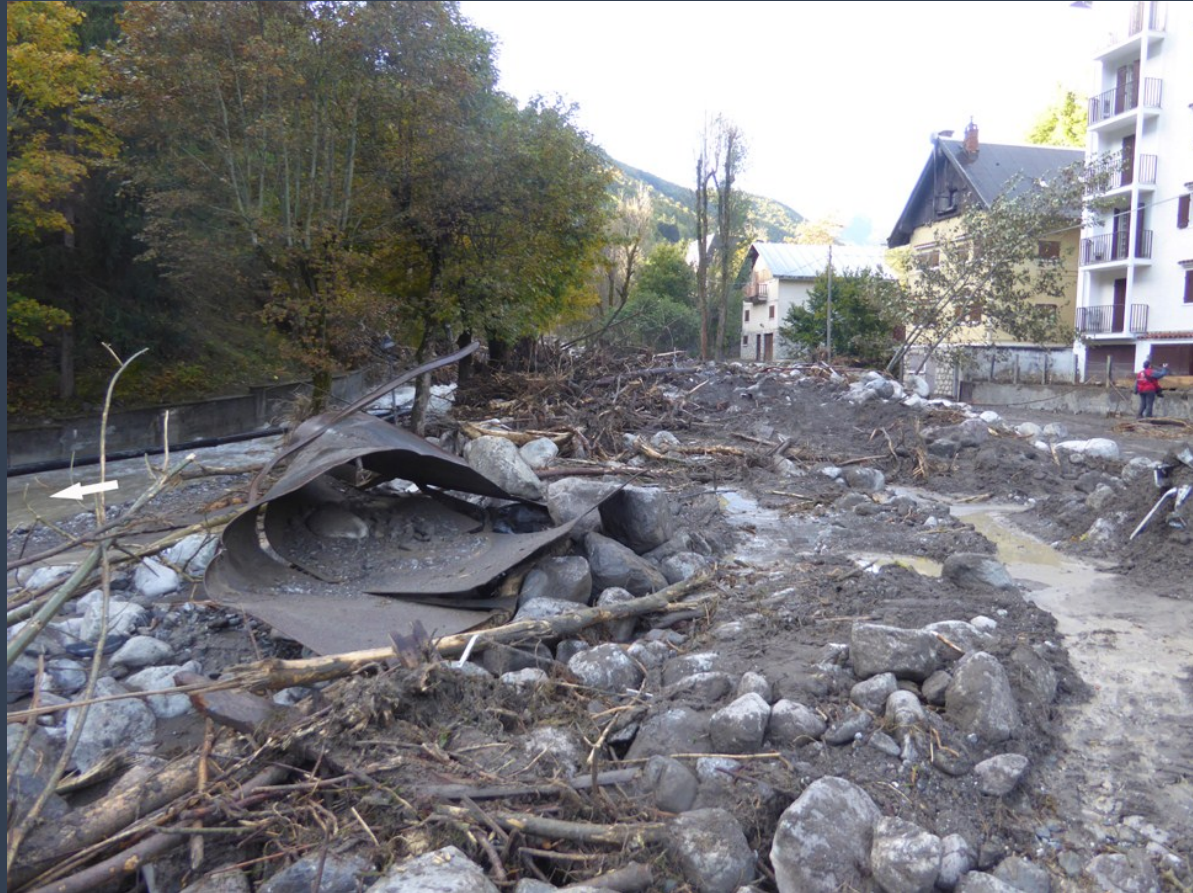
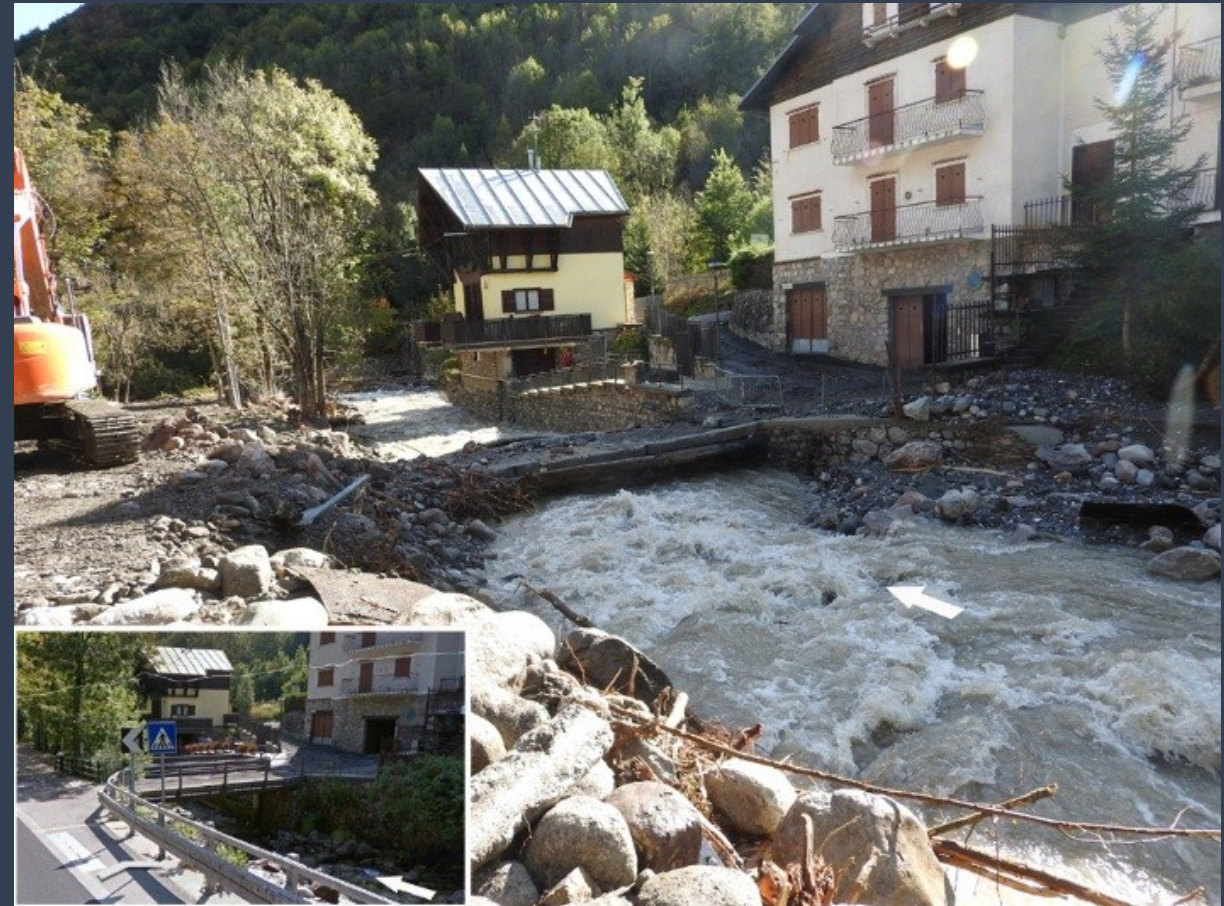
Edifici posti lungo il T. Vermenagna invasi da acqua, detrito fine e grossolano. Il corso d'acqua si è ampliato notevolmente sulla piana (a) su cui sorge gran parte dell'abitato di Limone, occupando quasi tutto il fondovalle.

Sovente un ruolo negativo lo hanno svolto ponticelli di accesso alle abitazioni (b), aventi luce decisamente insufficiente (vedasi riquadro) che durante la piena hanno provocato uno sbarramento al deflusso e la sua diversione verso la strada (in sinistra) e le abitazioni (in destra).

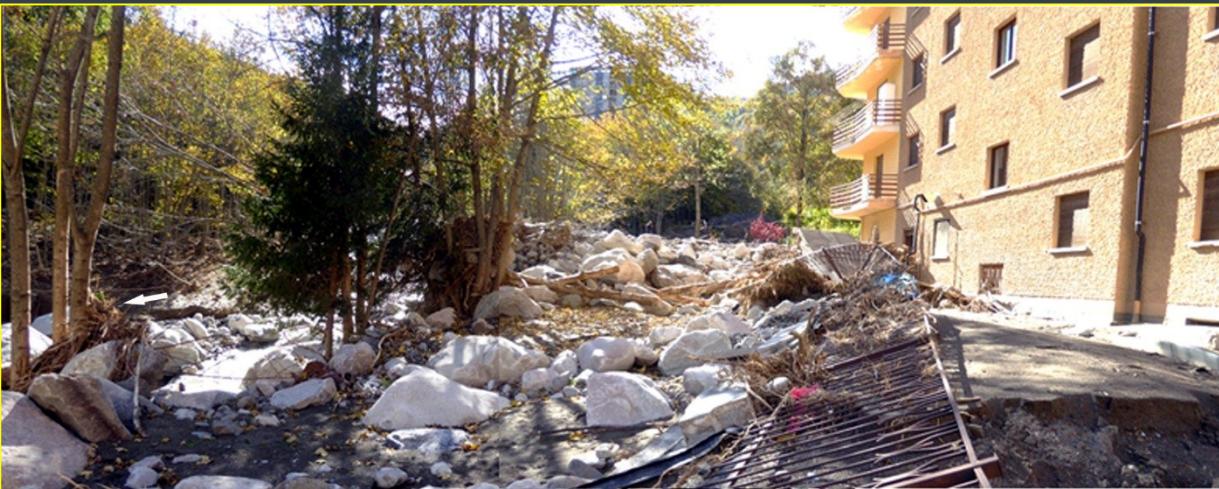
Vasto ampliamento della sezione di deflusso del T. Vermenagna con **invasione di fango e detriti nelle pertinenze di edifici residenziali e strutture ricettive lungo corso Nizza**, all'altezza del civico n. 49. L'alveo prima della piena era confinato nella porzione definita dalla doppia fila di alberi.

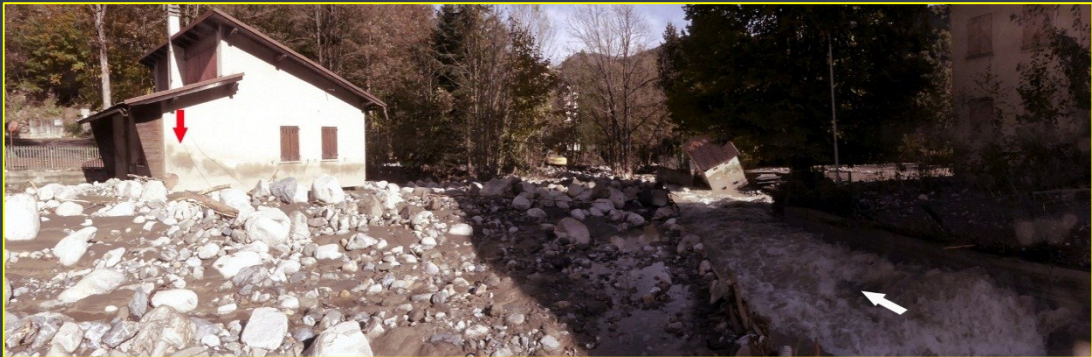
Diversi edifici lungo il T. Vermenagna sono stati distrutti, lesionati o invasi da acqua e detrito: la fascia di deflusso durante la piena si è più che decuplicata coinvolgendo le zone abitative molto prossime al corso d'acqua. Nell'immagine è possibile riconoscere **l'ampiezza dell'alveo originaria (circa 3,5 m)** e quella raggiunta dalla piena in grado di trasportare anche massi di notevoli dimensioni. La freccia rossa indica l'altezza raggiunta in tale punto della piena iperconcentrata

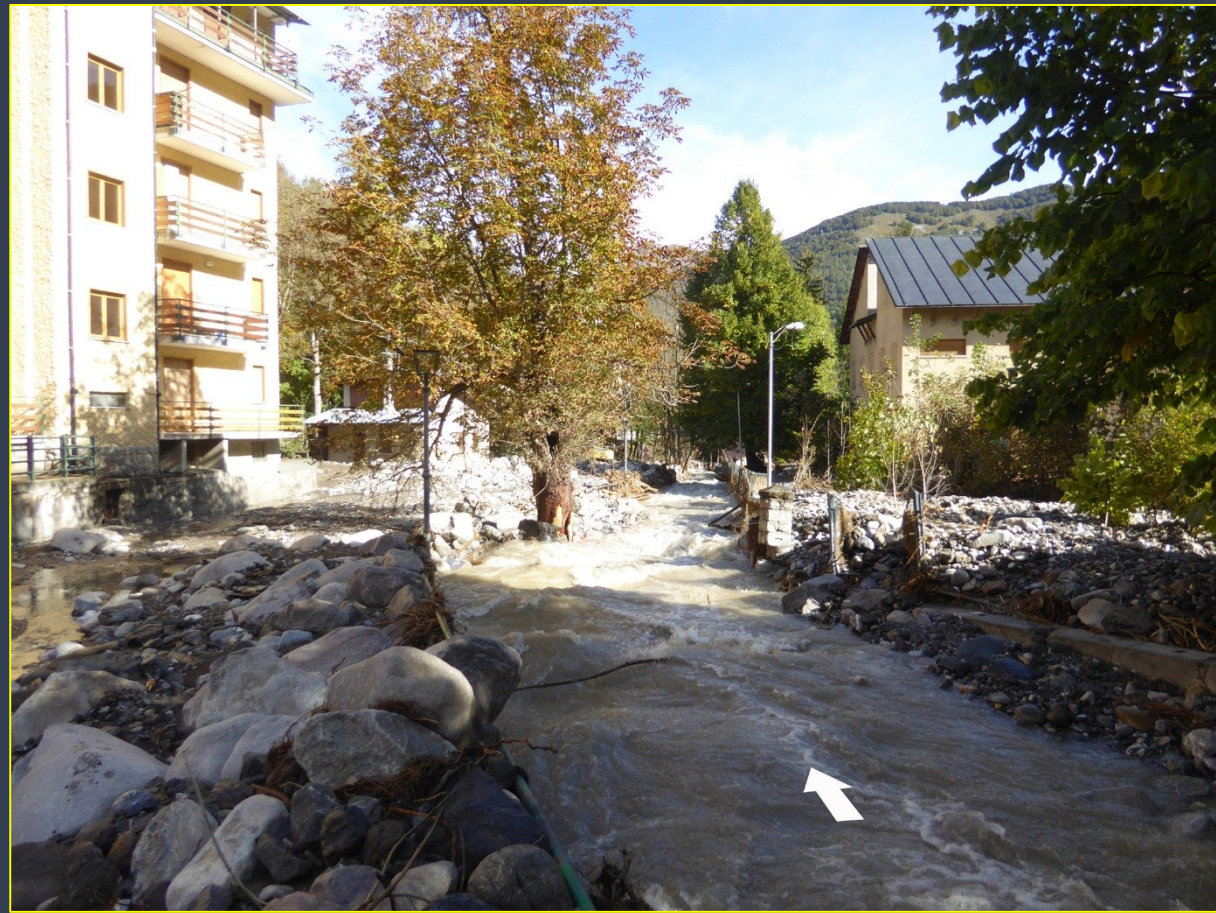
*Gli edifici e i relativi cortili, decisamente troppo vicini all'alveo del T. Vermenagna, nel settore a monte dell'abitato di Limone, sono stati colmati da consistenti **depositi lapidei di spessore anche superiore al metro**, che hanno divelto recinzioni e strutture di accesso.*

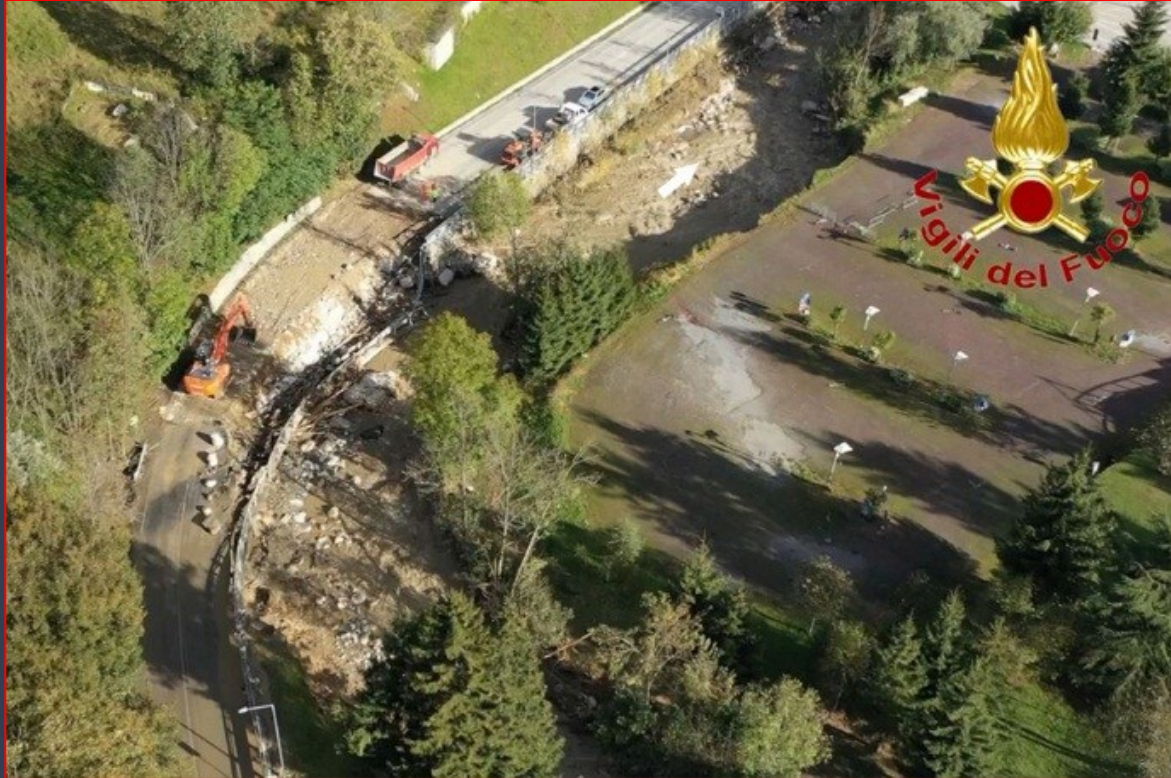
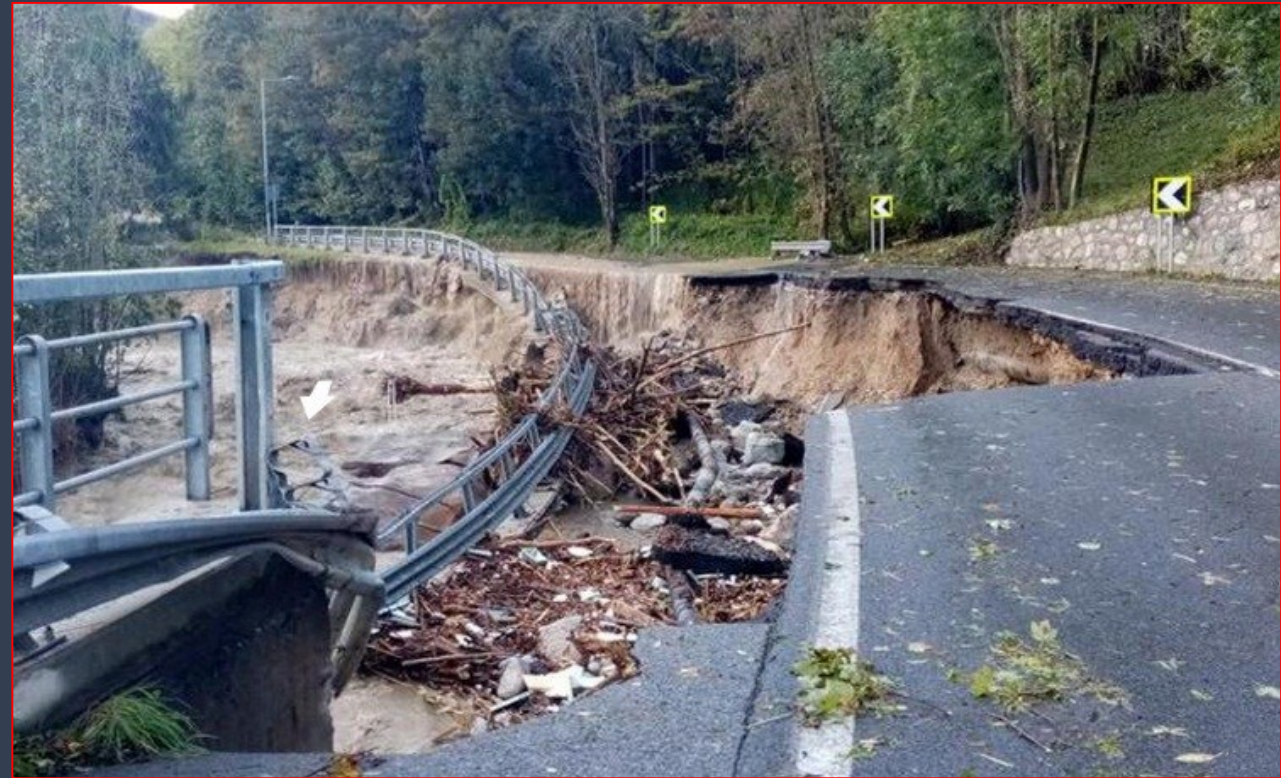
Immediatamente a monte della confluenza con il T. San Giovanni, il T. Vermenagna ha prodotto un'estesa lunata di erosione laterale in sinistra, a partire dalle pertinenze di alcuni edifici, fino a compromettere un tratto della strada statale n. 20 di accesso al paese.

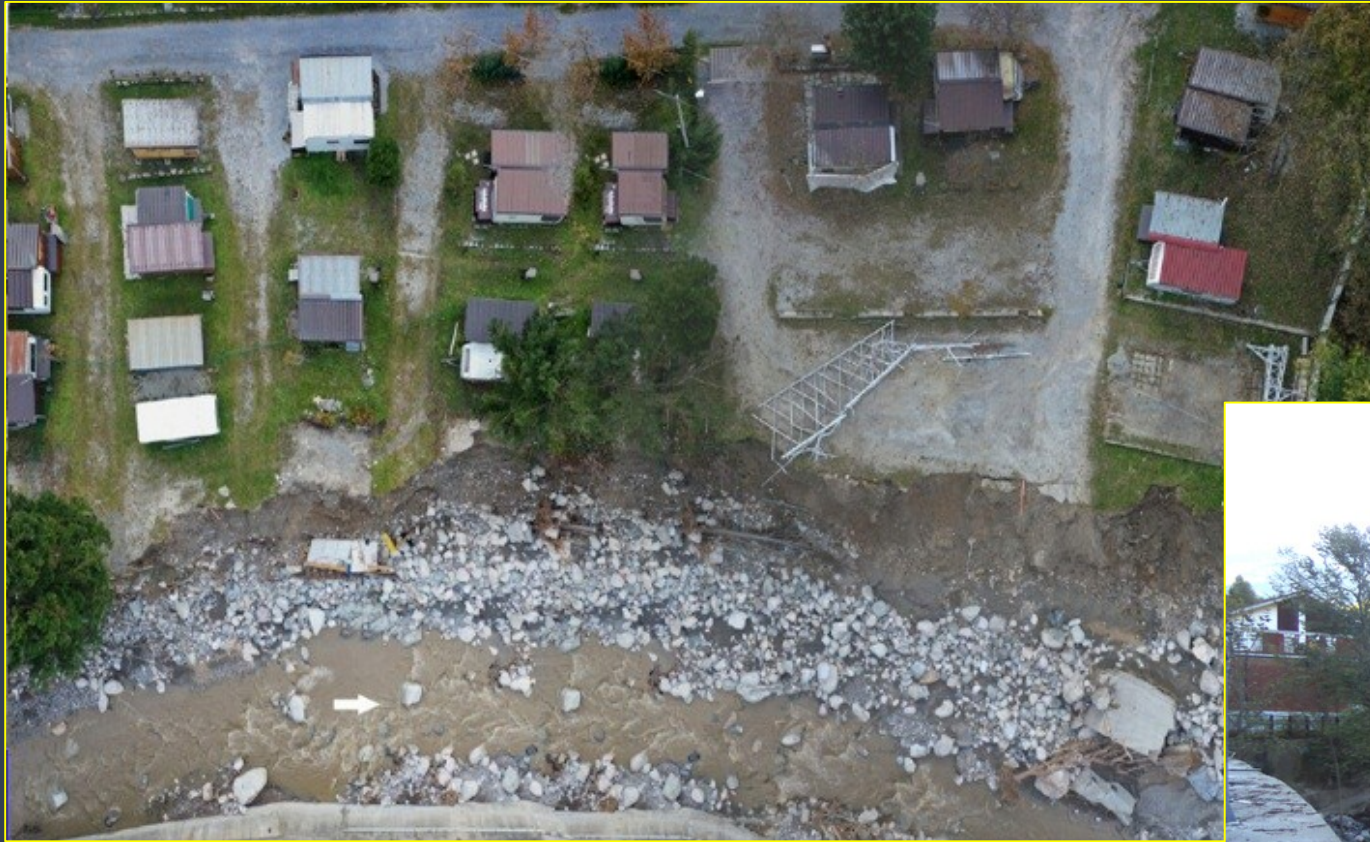
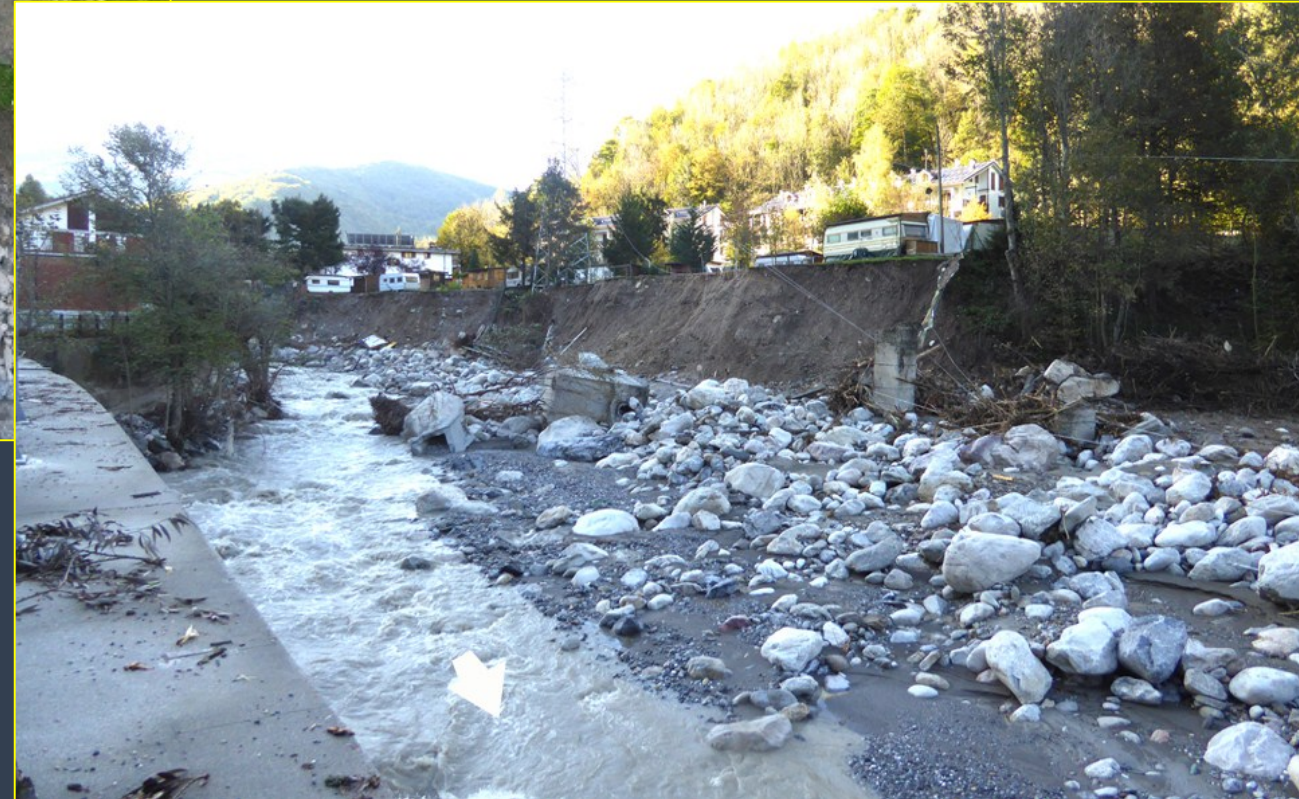
Per circa 400 m a valle, le acque del T. Vermenagna hanno profondamente eroso la sponda sinistra, asportando parte dei cortili e giardini di alcuni edifici e parte dell'area adibita a Camping Luis Matlas
