L'EVENTO NELLE VALLI GESSO E VERMENAGNA. IL CASO STUDIO DI LIMONE PIEMONTE

Laura Turconi
Tropeano D., Luino F., Bono B.

CNR IRPI sede Torino

L'evento del 2-3 ottobre 2020 ha interessato tutto il settore superiore del bacino del T. Vermenagna, coinvolgendo in modo severo i territori comunali di Limone Piemonte e Vernante.

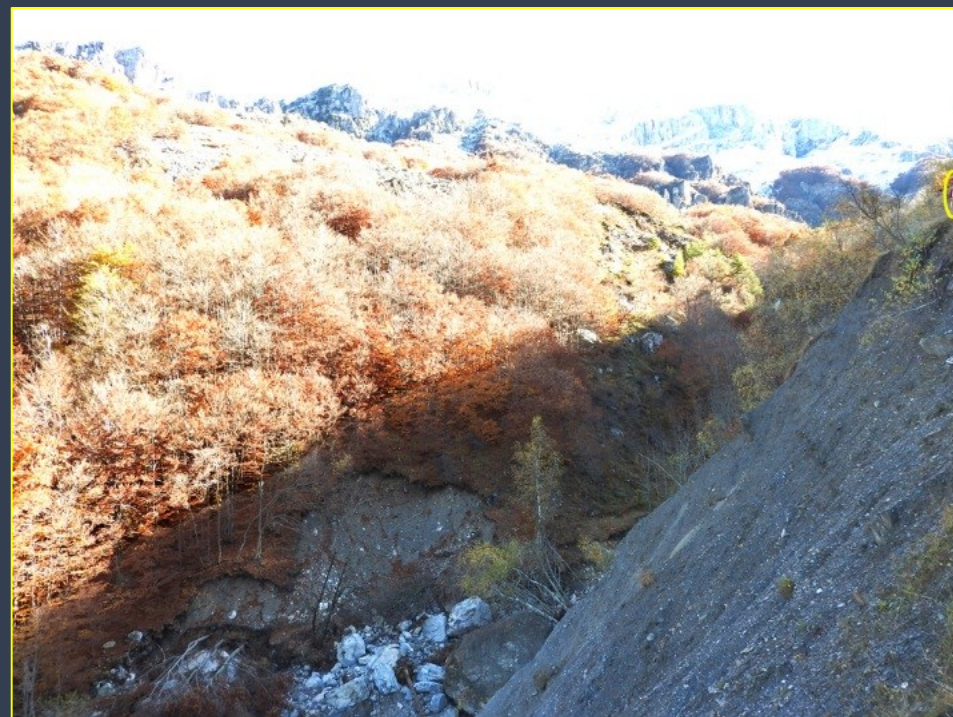
Questo processo ha creato temporanea ostruzione al deflusso, innescando, a cascata, richiamo di materiale detritico da entrambe le sponde.

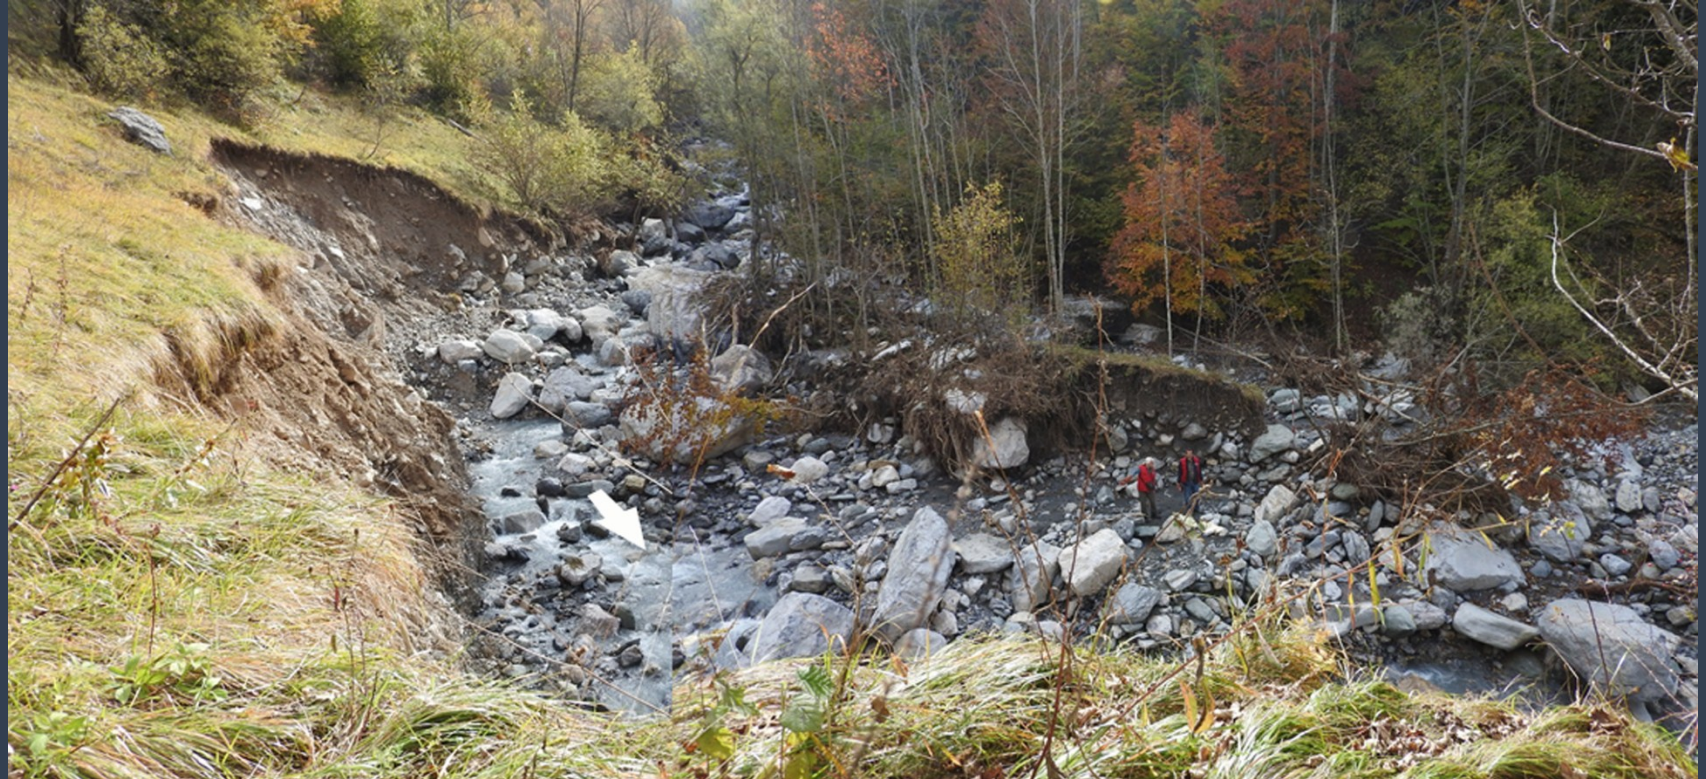
Procedendo verso valle lungo l'asta del T. San Giovanni, nei tratti a minor pendenza si sono accumulati cordoni detritici associati ad ingenti volumi di materiale vegetale che, in corrispondenza degli attraversamenti, hanno occluso le vie di deflusso principale, dando luogo ad alvei sussidiari lungo la viabilità comunale che si snoda lateralmente all'asta torrentizia.

Numerosi attraversamenti del T. San Giovanni sono stati sormontati o hanno subito lesioni. Le ingenti portate solido-liquide hanno prodotto vistosi ampliamenti planimetrici dell'alveo, che in prossimità del Ponte di Leru sono risultati superiori ai 100 m².

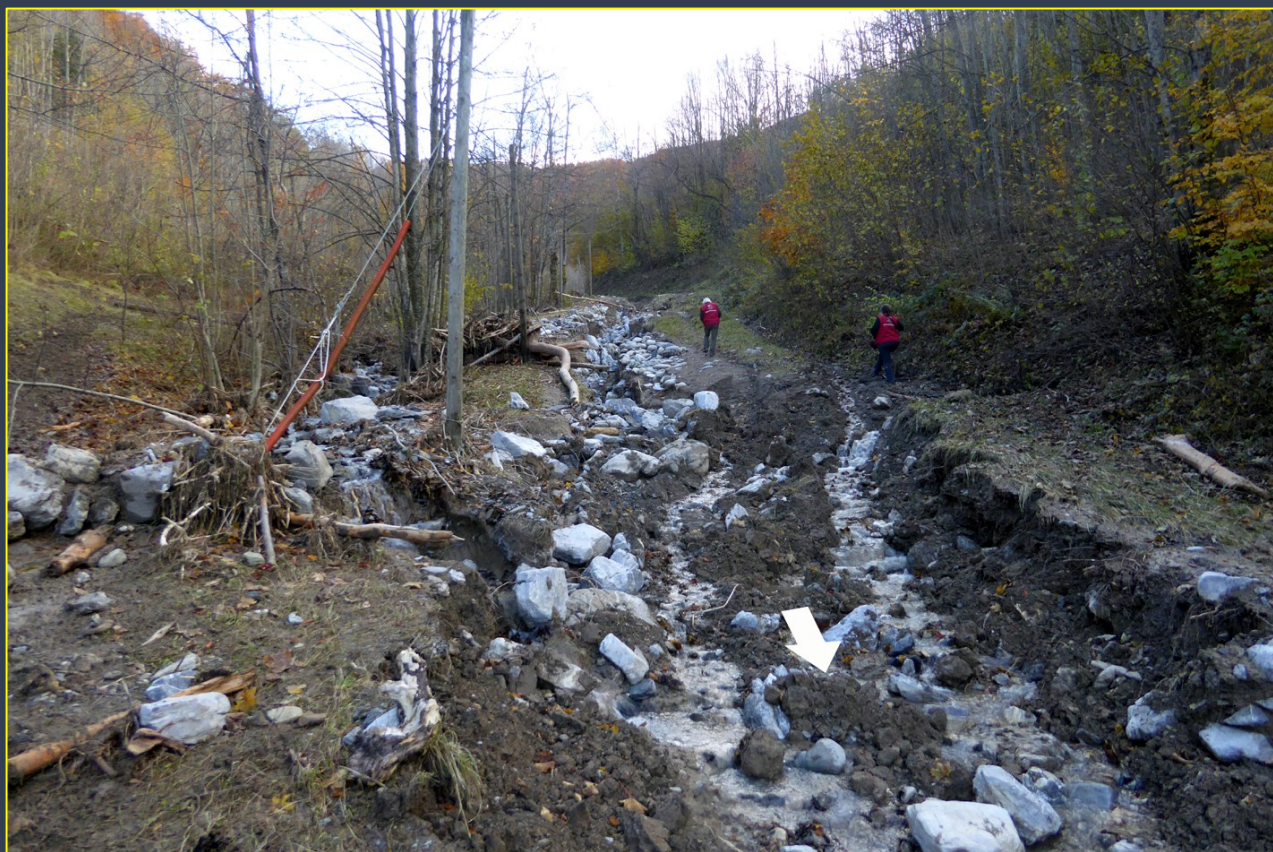
I processi torrentizi si sono manifestati anche lungo l'asta del Rio Milliboro, tributario sinistro del T. San Giovanni

Durante l'evento del 2 ottobre, l'attuale pista di sci di fondo a monte degli impianti Bottero è stata completamente erosa dal passaggio della piena; questa ha prodotto vistosi solchi di incisione lungo i prati latitanti la principale via di deflusso, e depositi diffusi.

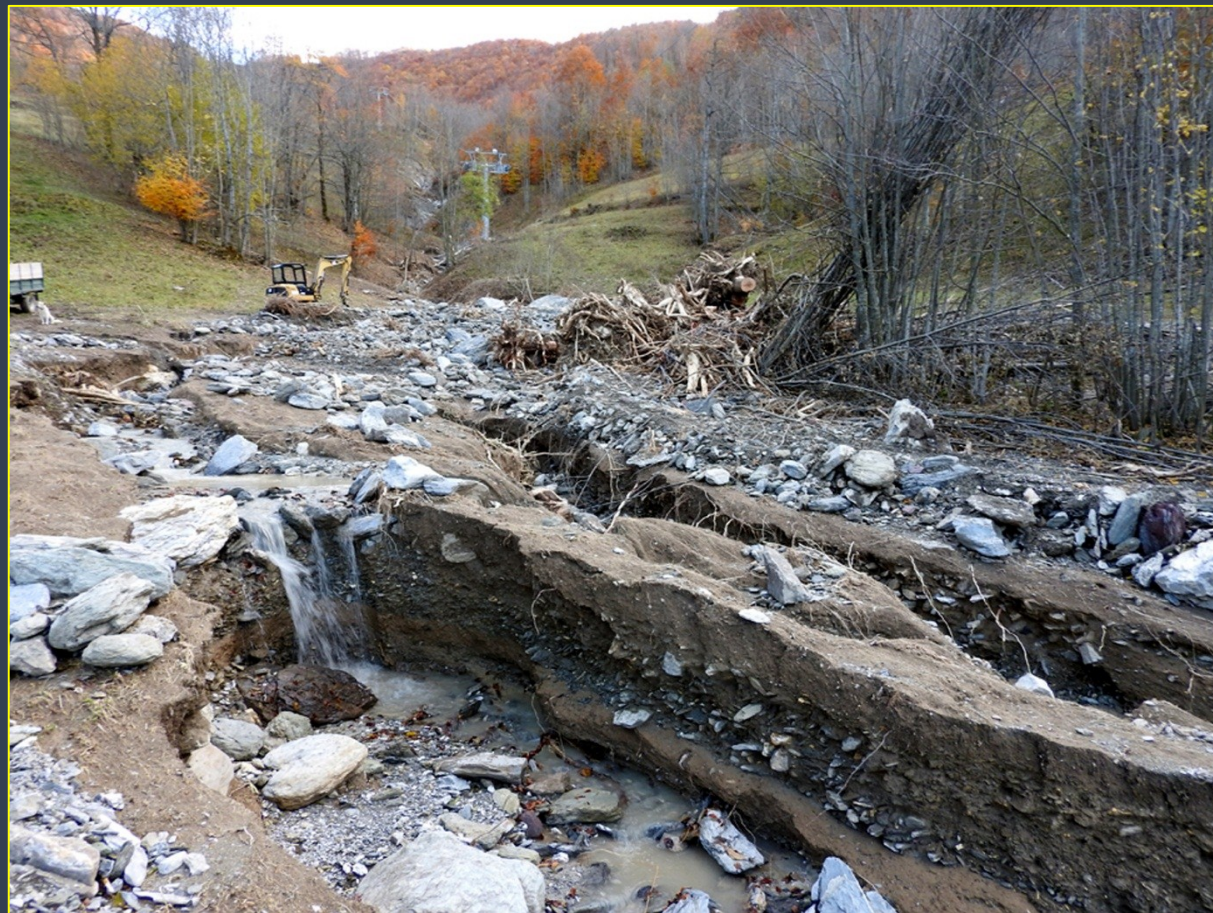
Nel settore superiore del Rio Milliboro si sono prodotti diffusi franamenti spondali, ed alcuni soil slip nel settore boscato, che hanno alimentato l'apporto solido.

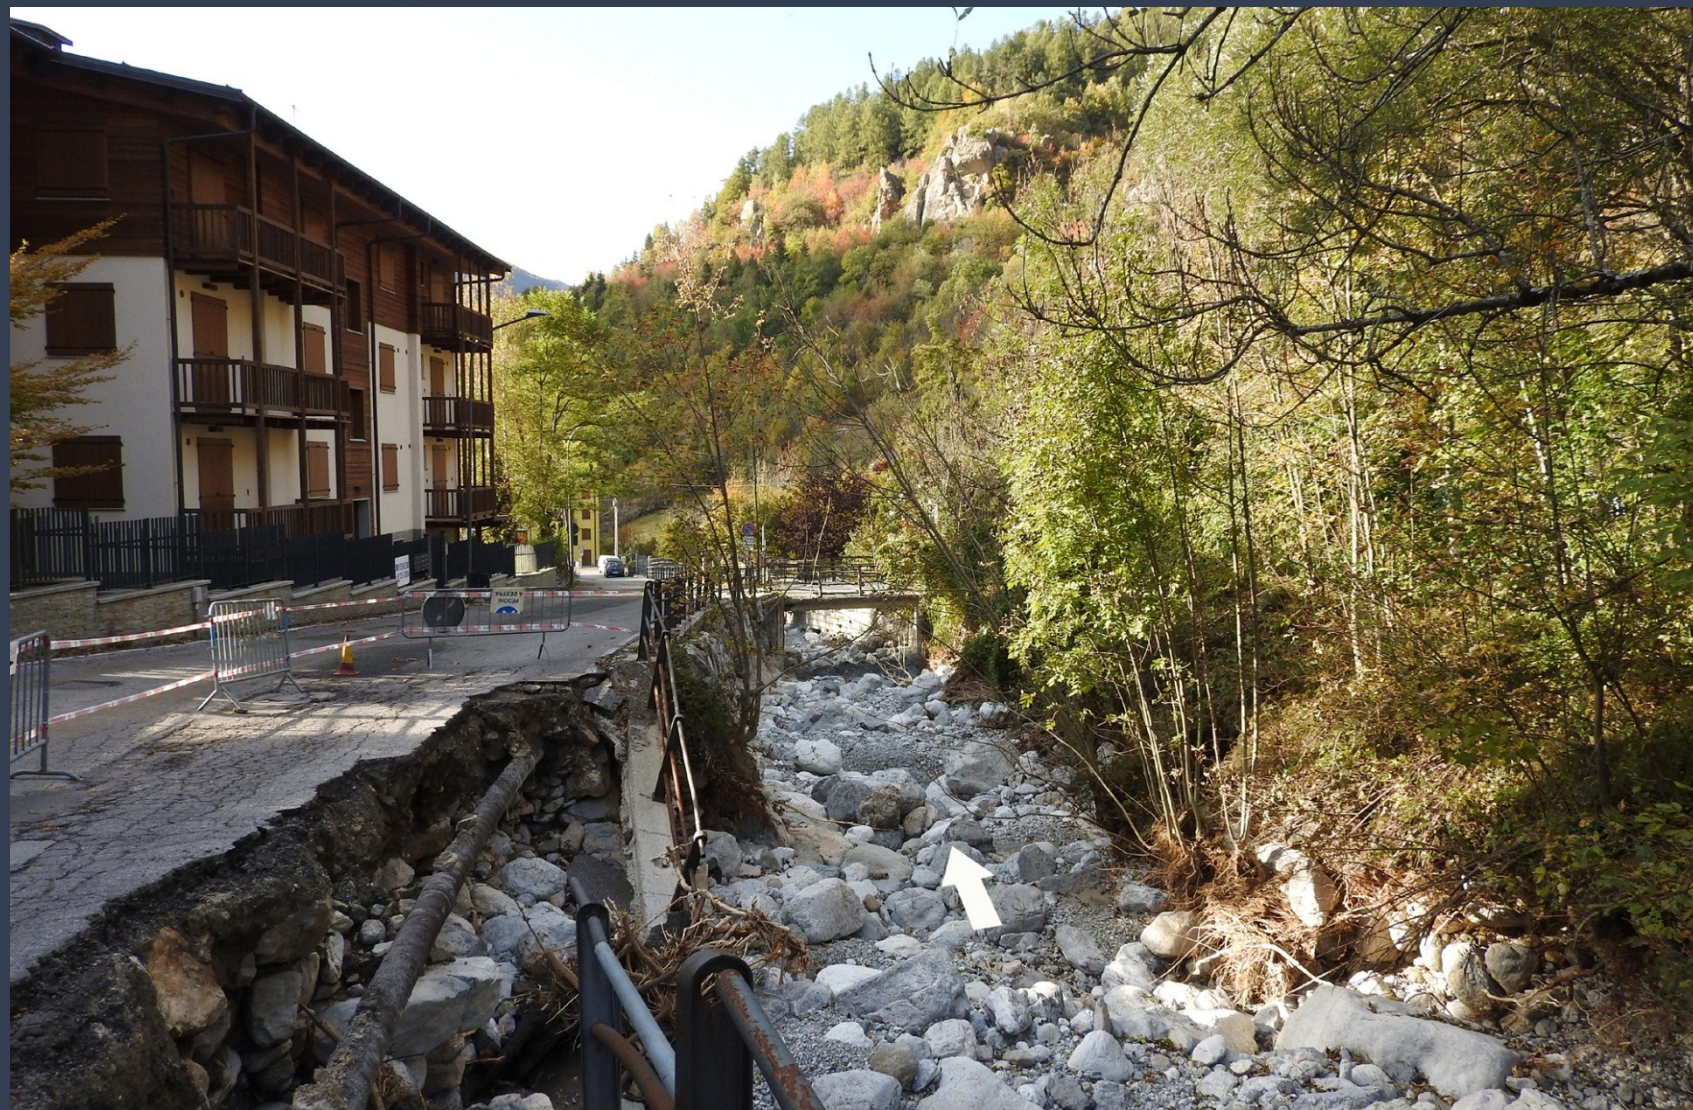
Il T. Almellina, tributario destro del T. San Giovanni, ha ricevuto **nel tratto medio-superiore del bacino apporti detritici da alcuni tributari** laterali lungo cui si sono prodotti *debris flow*.

Nel tratto inferiore, la piena ha prodotto **vistosi effetti erosivi lungo il tratto d'alveo confinato** dal corpo strada comunale (via Almellina), localmente lesionato in più tratti.
